**Uso da zircônia em infraestruturas de próteses dentárias:
possibilidades e limitações.**

Monografia apresentada ao Instituto Latino Americano de Pesquisa e Ensino Odontológico, como parte dos requisitos para obtenção do título de Especialista em Prótese Dentária.

Uso da Zircônia em infraestruturas de próteses dentárias: possibilidades e limitações.

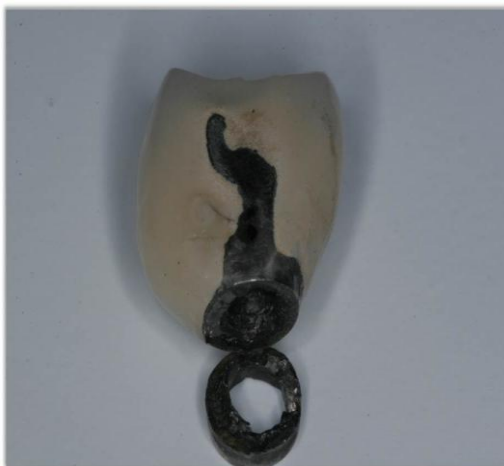
Com um provável erro de fundição do metal ou o uso de uma liga metálica inadequada, a prótese sofreu oxidação e conseqüentemente fratura da peça. Uma infraestrutura em zircônia não sofreria esse problema, pois a zircônia é um material que não sofre oxidação e possui resistência à corrosão (Figura 1). A coroa fraturada foi removida (Figura 2).

Figura 1- Coroa metalocerâmica com adaptação direta ao implante, fraturada e oxidada.

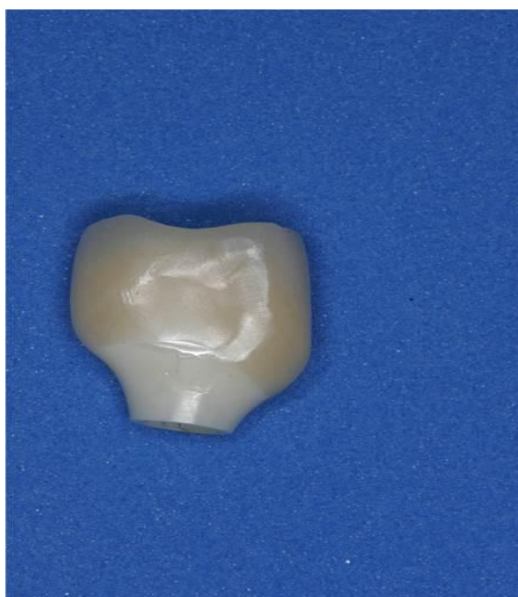
Então foi confeccionada uma nova coroa, agora em zircônia (Figura 3).

Figura 3 – Nova coroa feita em zircônia.

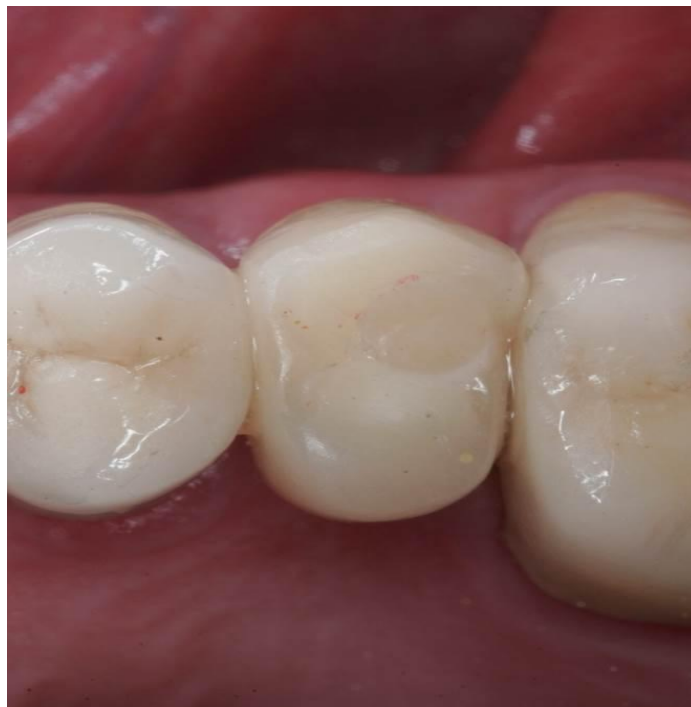
Figura 4 – Foto final.

E instalada a coroa em zircônia sobre o implante (Figura 4).

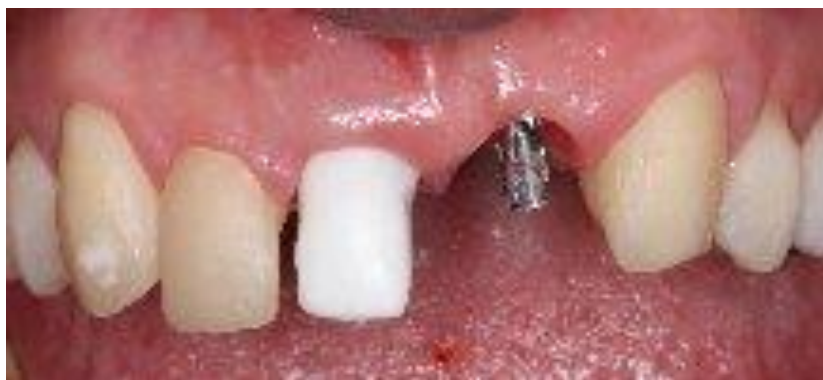
Paciente buscou atendimento para reabilitação dos elementos dentários 11 e 21, necessitando de implantes. O intermediário escolhido para esse caso foi o munhão metálico, por ser um dente anterior, uma prótese cimentada apresenta vantagem na estética (Figura 5).

Figura 5- Munhão metálico e prova do *coping* em zircônia.

Então foi decidido restaurar os dentes com coroas com infraestrutura em zircônia, sendo confeccionados os *copings* em zircônia (Figura 5).

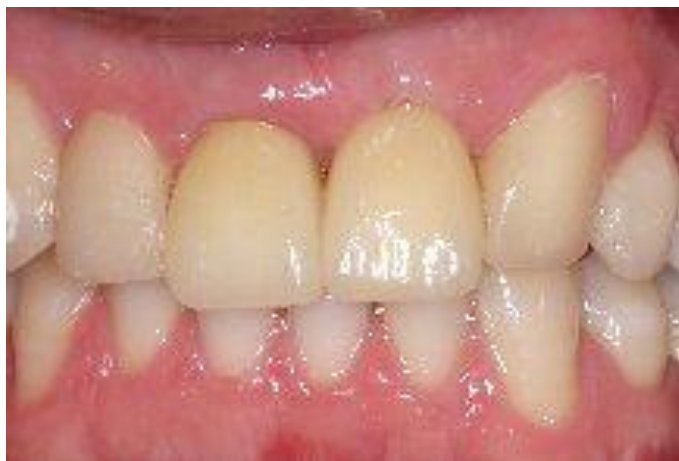
Ao final, foram obtidas 2 coroas de incisivos centrais superiores, apresentando detalhamento do dente e naturalidade de cor, além de harmonia com os tecidos adjacentes (Figura 6).

Figura 6- Foto final.

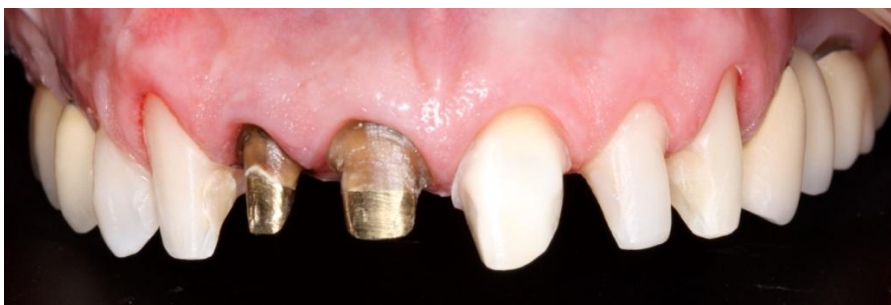
Paciente chegou para fazer uma reabilitação estética anterior. Foi planejado coroas nos dentes 13 ao 23. Os dentes 11 e 12 apresentavam o substrato bem escurecido na férola e também núcleo metálico fundido (Figura 7).

Figura 7- Dentes 11 e 12 com substrato escurecido e núcleo metálico fundido.

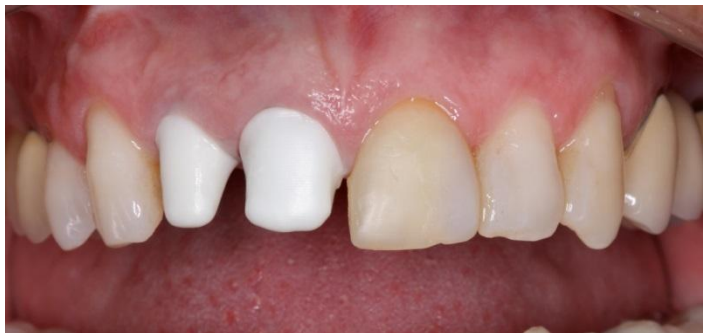
Nesse caso a zircônia é muito bem indicada, pela sua característica de opacidade para mascarar o substrato escurecido e o núcleo metálico fundido. Então foram confeccionados os *copings* em zircônia (Figura 8).

Figura 8- Prova dos *copings* em zircônia.

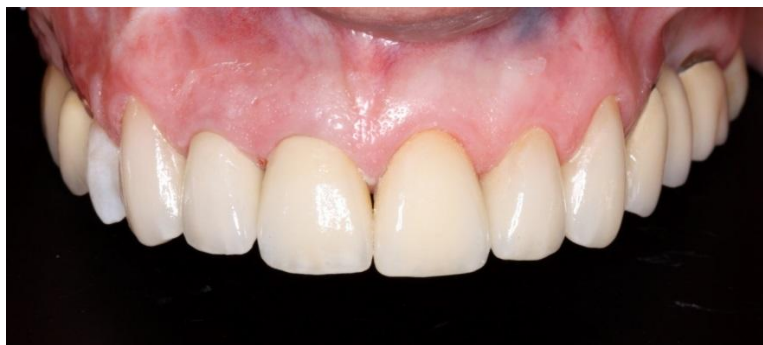
Ao final o paciente foi reabilitado com coroas em zircônia de canino à canino na região anterior superior, apresentando um excelente resultado estético, passando despercebido o substrato escurecido com o núcleo metálico fundido nos dentes 11 e 12 (Figura 9).

Figura 9- Foto final.

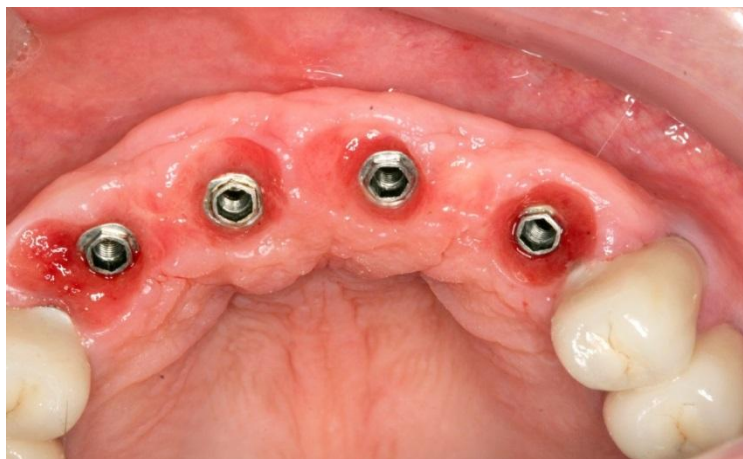
Paciente com 4 implantes de hexágono externo na região anterior superior, precisando repor os elementos 13 ao 23. O implante que suporta o dente 13 está sobre a região da papila (Figura 10).

Figura 10- Foto inicial (vista oclusal).

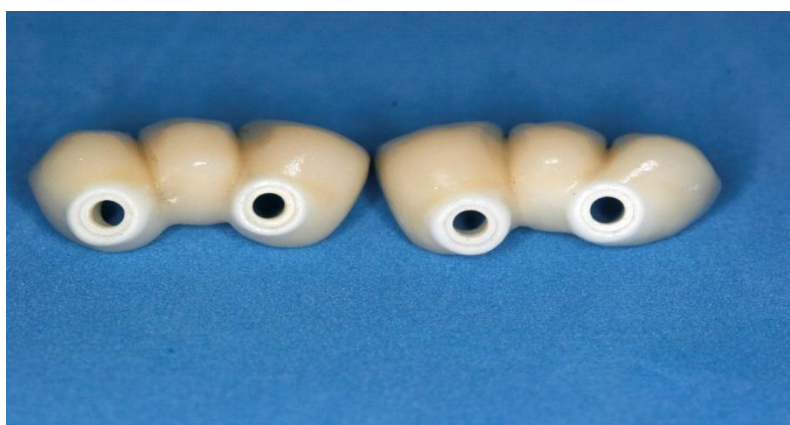
Foi escolhido fazer as próteses dentárias com a infraestrutura em zircônia, para poder mascarar a cinta metálica do implante que estava mal posicionado na região da papila (Figura 11).

Figura 11- Próteses dentárias dos dentes 13 ao 11 e 21 ao 23 com infraestrutura em zircônia.

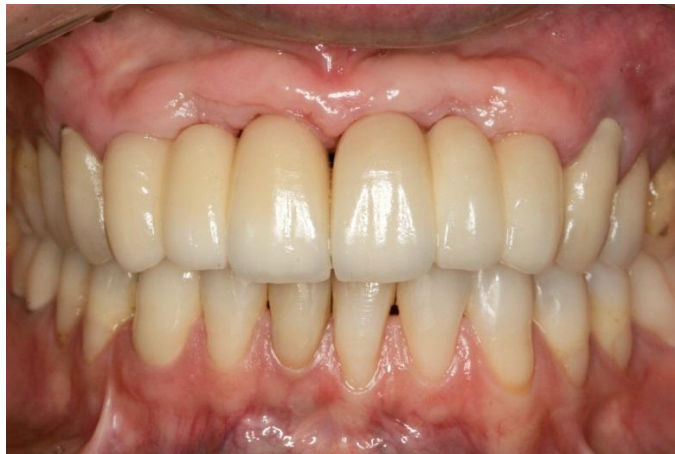
Ao final do trabalho, o objetivo de esconder o metal do implante foi atingido, e as coroas apresentaram naturalidade de cor em relação aos dentes adjacentes (Figura 12).

Figura 12- Foto final.

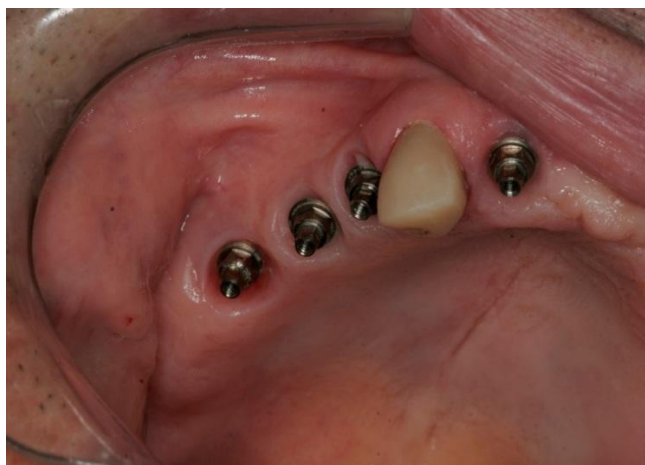
Figura 13- Foto inicial.

Paciente necessitando de reabilitação do arco superior, apresentando apenas os dentes 13, 26 e 27. Foram instalados 7 implantes nos espaços protéticos, sendo 3 implantes na região do 14 ao 16 e 4 implantes na região do 12 ao 25. Foi feito preparo nos dentes 13 e 26. A escolha para esse caso foi de próteses com infraestrutura em zircônia com a finalidade de um melhor resultado estético (Figuras 13 e 14).

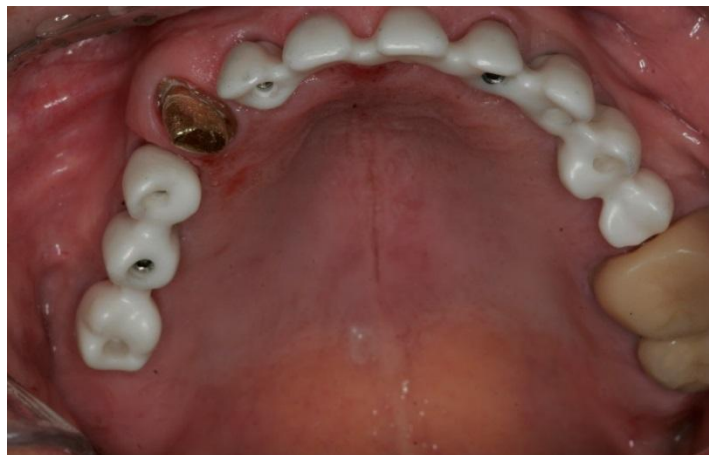
Figura 14- Prova da infraestrutura em zircônia nos implantes.

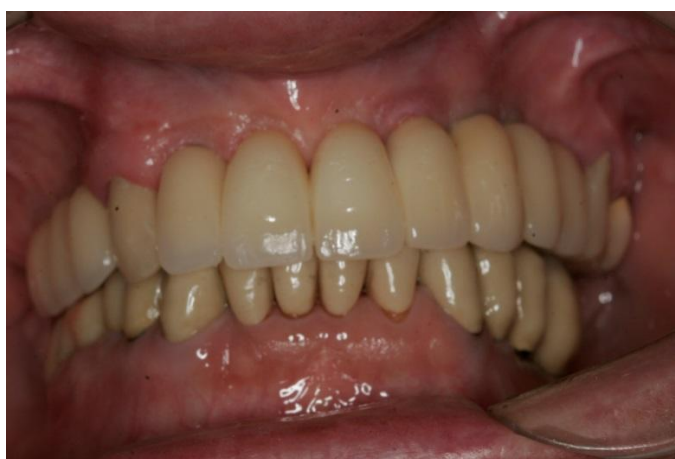
O resultado final foi de uma reabilitação de arco superior com próteses de excelente estética, função e em harmonia com os tecidos adjacentes (Figura 15).

Figura 15- Foto final.
