Instituto Latino Americano de Pesquisa e Ensino Odontológico

Avaliação de desgaste, massa e rugosidade de brocas com superfície de aço, com revestimento de carbono e zircônia, para implantes osteointegrados, submetidas à osteotomias e esterilizações em autoclave.

Dissertação apresentada ao
Instituto Latino Americano de Pesquisa e Ensino Odontológico,
como parte dos requisitos para obtenção do título
de Mestre em Odontologia: área de concentração em Implantodontia.

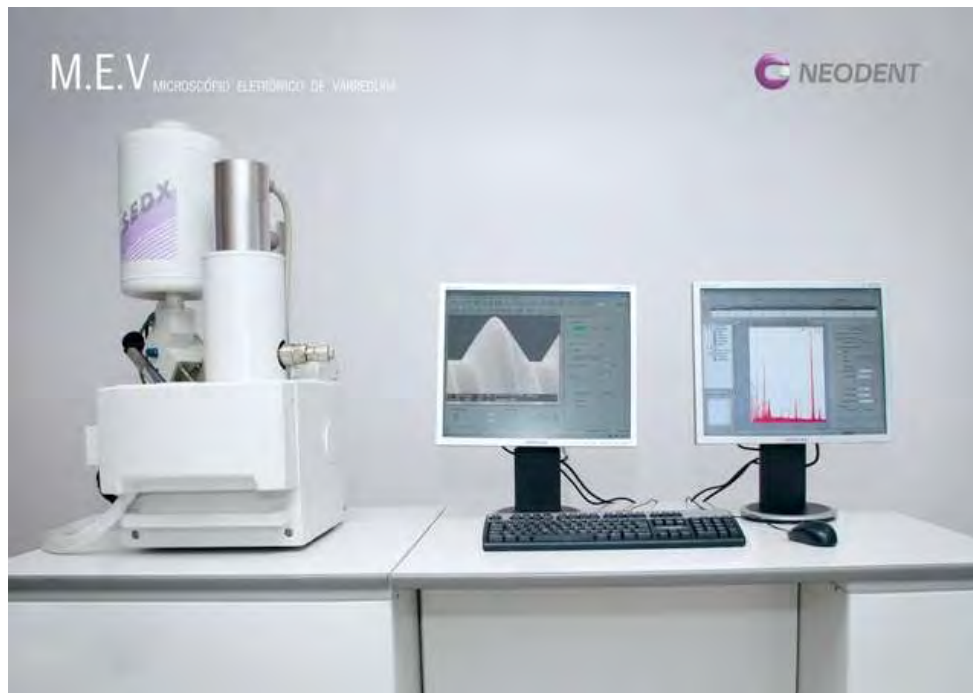
Figura 12 – Microscópio eletrônico de varredura.

As brocas foram avaliadas em microscópio eletrônico de varredura (Shimadzu-SSX550, Japão) (Figura 12), com magnificações de 30X, 80X, 100X, 150X, 200X e 300X. Foram realizadas análises visuais das brocas, sendo obtidas imagens das regiões de corte das mesmas, para que se pudesse avaliar sua integridade. Foram analisadas alterações na sua geometria, a regularidade da sua superfície, e os sinais de desgaste. As imagens foram obtidas dos subgrupos controle (0 perfurações) e dos demais subgrupos após as perfurações concluídas.

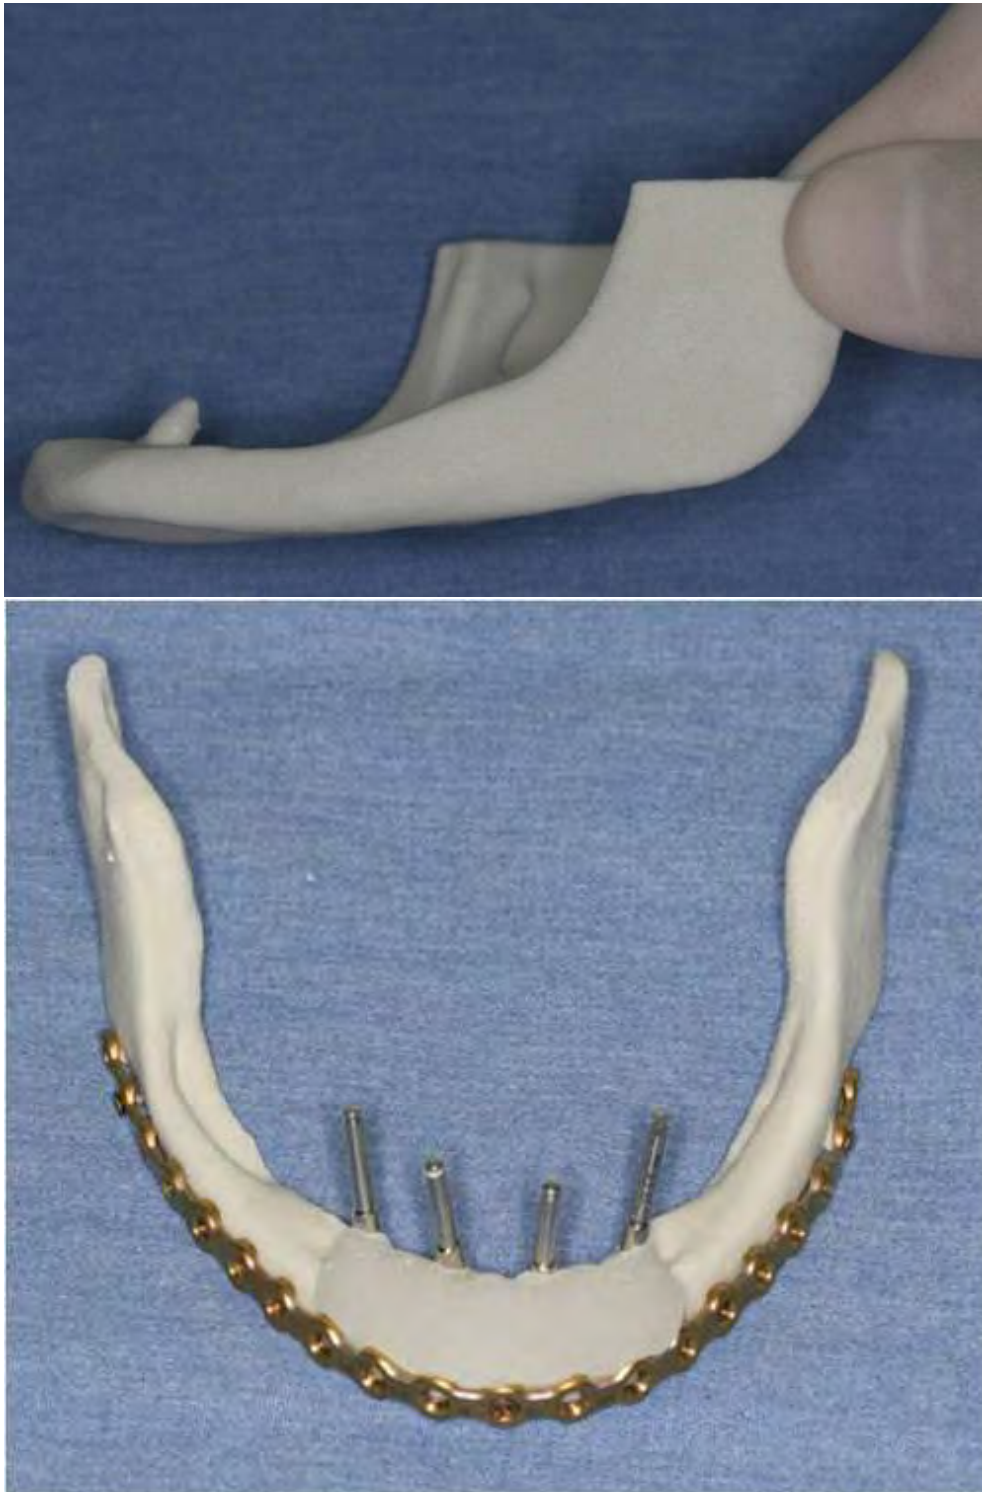
Figure 3 - A, biomodel manufactured through rapid prototyping; B, reconstruction plate adapted to biomodel, and surgical osseous guide to aid in the placement of the implants and the plate during the surgery.

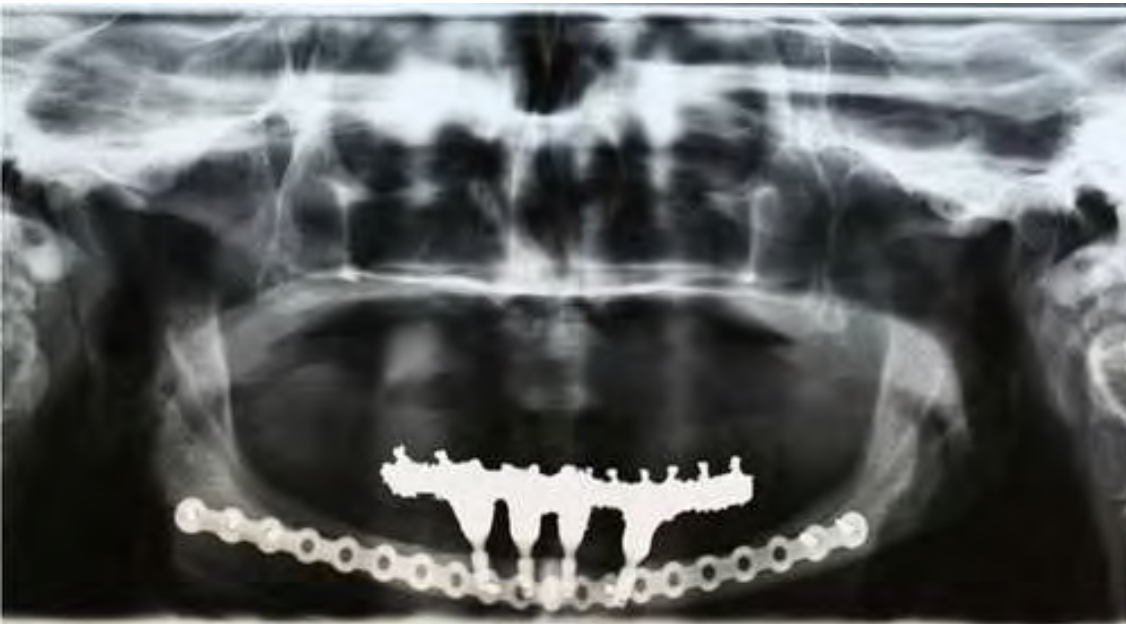
Figure 6 - 18 months follow-up panoramic radiograph.
