**Diferentes abordagens técnicas para utilização de retentores intraradiculares estéticos em dentes tratados endodonticamente – descrição técnica**

Monografia apresentada a Faculdade ILAPEO como parte dos requisitos para obtenção de título de Especialista em Odontologia com área de concentração em Prótese Dentária.

### **DIFERENTES ABORDAGENS TÉCNICAS PARA UTILIZAÇÃO DE RETENTORES INTRARADICULARES ESTÉTICOS EM DENTES TRATADOS ENDODONTICAMENTE – DESCRIÇÃO TÉCNICA**

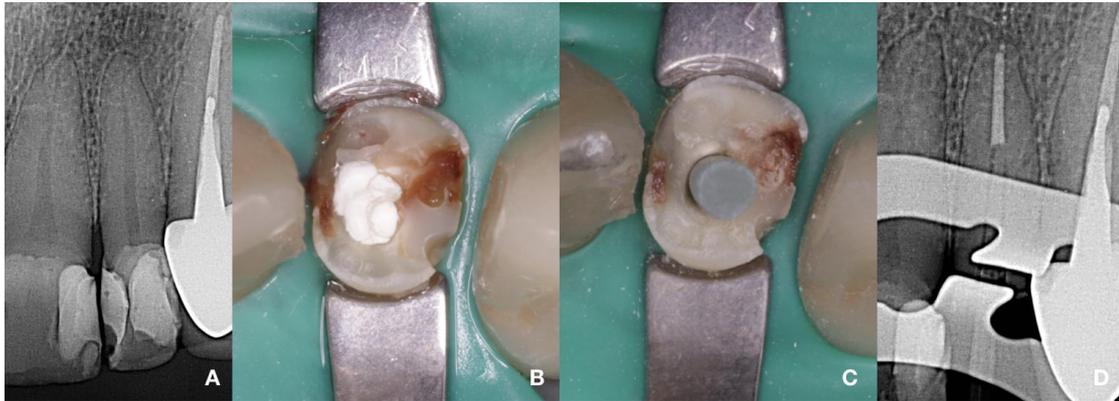
Figura 1 – Caso 1: (A) Radiografia inicial do elemento 22; (B) Isolamento absoluto do campo operatório; (C e D) Prova do pino Exacto #1 (Angelus, BR), demonstrando justaposição as paredes do canal radicular .

Em sessão posterior, a paciente retornou para realização da cimentação do pino de fibra de vidro. Inicialmente, foi realizado isolamento absoluto do campo operatório (Figura 1B) e remoção do material provisório inserido no conduto radicular, não sendo necessário nenhum alargamento e preparo adicional do conduto radicular. Posteriormente, foi realizada a seleção e prova do pino pré-fabricado, sendo selecionado pino Exacto #1 (Angelus, BR), o

qual ficou justaposto as paredes do canal radicular em todos os seus terços (cervical, médio, e apical) (Figura 1C e D). Portanto, deu-se início a etapa de cimentação.

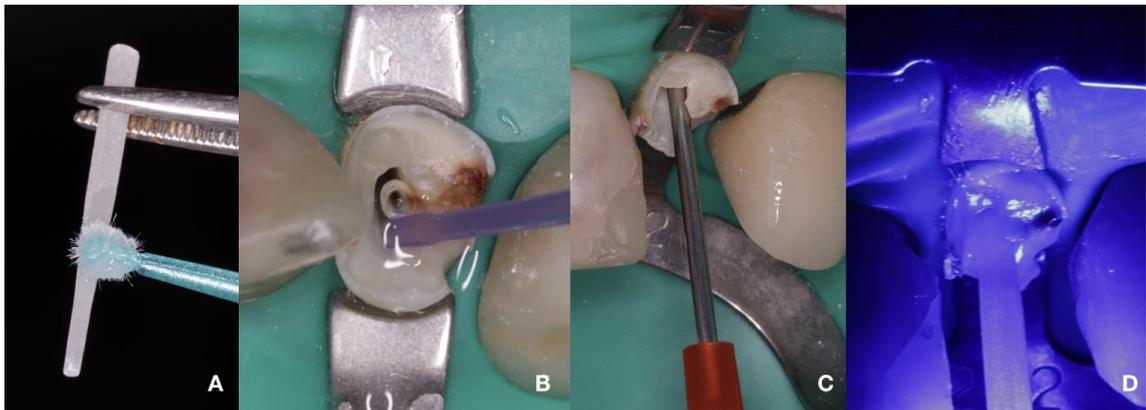
Figura 2 – Caso 1: (A) Silanização do pino; (B) Irrigação e limpeza do conduto; (C) Inserção do cimento; (D) Fotoativação do conjunto.

Foi feita a limpeza do pino com álcool 70%, o qual já estava cortado nas dimensões necessárias e foi então aplicada duas camadas de silano (Figura 2A) (Silano, Angelus, Brasil). O canal radicular foi lavado com soro fisiológico (Figura 2B) e seco com ponta de papel absorvente. Para cimentação, foi utilizado o cimento resinoso autoadesivo de polimerização dual, RelyX™ U200 (3M ESPE, EUA). O cimento foi inserido no interior do canal radicular com auxílio de uma seringa centrix e ponta tipo Accudose–agulha (Centrix, Inc) (Figura 2C). O pino foi inserido no canal radicular (Figura 2F), o excesso de cimento removido foi removido e foi aguardado o tempo de presa química de 6 minutos para que então fosse realizada a fotoativação por 40 segundos (Figura 2G) com aparelho de LED a 1200mW/cm<sup>2</sup> (Radium-Cal, SDI, Austrália) (Figura 2D).

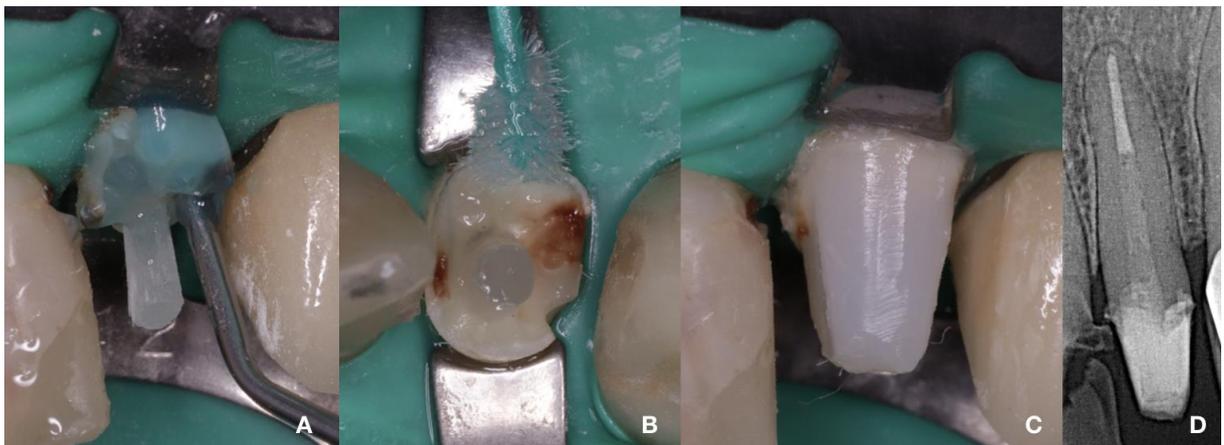
Figura 3 – Caso 1: (A e B) Condicionamento da estrutura dental para confecção do núcleo de preenchimento; (C) Núcleo em resina composta; (D) Radiografia final do elemento dentário 22.

A parte coronária do núcleo foi construída com resina composta de dentina Filtek Z-350 XT (3M ESPE, EUA). Para isto, um novo condicionamento com ácido fosfórico 37% por 15 s foi realizado no remanescente coronário e no pino (Figura 3A), após foi lavado pelo dobro do tempo, e os excessos de água foram removidos com papel absorvente. Posteriormente foi realizada a aplicação de duas camadas de primer e uma de adesivo fotopolimerizável (Scotchbond Multipurpose, 3M ESPE, USA) (Figura 3B), de acordo com as instruções do fabricante, e foi realizada a fotopolimerização por 40 s, sendo então o núcleo construído com resina de maneira incremental (Figura 3C). O aspecto radiográfico final demonstrou justaposição do pino e boa adaptação as paredes do conduto radicular (Figura 3D). Com o núcleo finalizado, foi dada sequência nas etapas protéticas do caso, as quais não serão demonstradas no presente artigo.

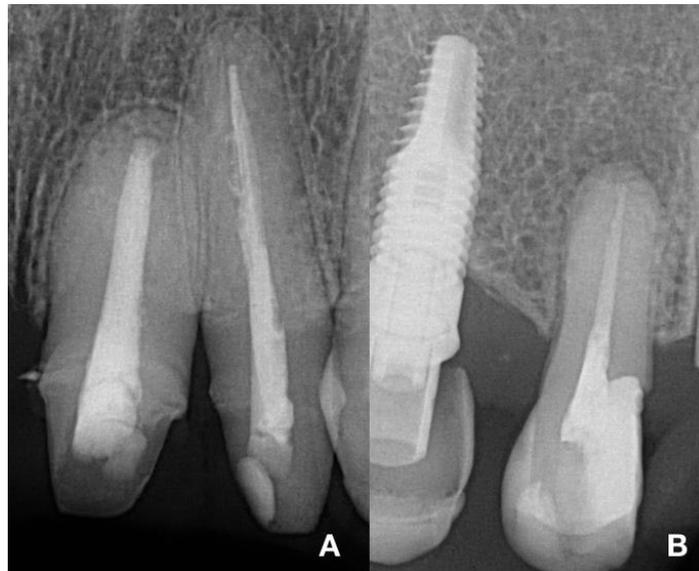
Figura 4 – Caso 2: (A) Radiografia inicial dos elementos dentários 21 e 22; (B) Radiografia inicial do elemento dentário 15.

Paciente do sexo feminino, 49 anos de idade, procurou atendimento odontológico na clínica de especialização de Prótese da Faculdade Ilapeo, para reabilitação estética e funcional do arco superior. Após avaliação clínica e radiográfica, o plano de tratamento proposto foi a realização de coroas cerâmicas sobre dentes e sobre implantes. Porém, observou-se que a paciente apresentava coroa provisória em resina acrílica nos elementos 21, e 22, tratamento endodôntico satisfatório (Figura 4A), entretanto demonstrava a necessidade de inserção de retentor intrarradicular nos elementos dentais em questão, devido a perda de estrutura dentária e pouco remanescente coronário. A análise radiográfica da paciente em questão, também demonstrou perda de estrutura dentária no elemento dentário 15 (Figura 4B), onde constatou-se a necessidade de colocação de pino a fim de garantir maior retenção para a futura restauração. Para os três elementos em questão, após verificar que a paciente apresentava perda óssea horizontal em todo o arco superior, porém em processo estabilizado, optou-se por utilizar retentores intrarradiculares estéticos a base de fibra de vidro devido ao fato de apresentarem módulo de elasticidade similar ao da dentina, e, portanto, melhor comportamento biomecânico.

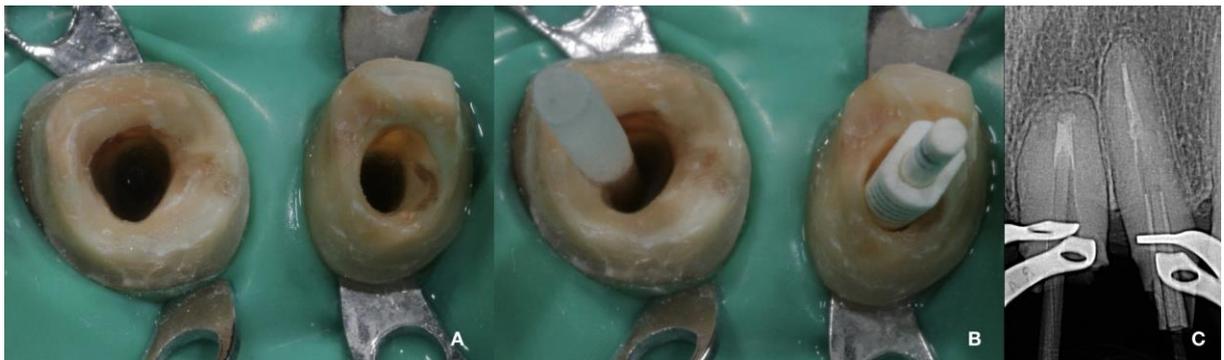
Figura 5 – Caso 2: (A) Elementos isolados e campo operatório isolado; (B e C) Imagem clínica e radiográfica da prova de um pino pré-fabricado no elemento 21, demonstrando a necessidade de reembasamento, e a prova de do conjunto pino e luva do sistema Splendor SAP demonstrando boa adaptação do mesmo às paredes do conduto radicular do elemento 22

A paciente retornou, em sessão subsequente, para desobturação dos condutos e cimentação dos pinos nos elementos 21 e 22. Inicialmente foi feita a remoção das coroas provisórias, isolamento absoluto do campo operatório, e desobturação dos condutos radicular com broca Gates-Glidden e Largo #2 e #3 (Figura 5A), preservando-se o suficiente de obturação apical;. Após análise do conduto, e prova de pino de fibra de vidro pré-fabricado, optou-se pela técnica de reembasamento de pino de fibra de vidro com compósito resinoso por meio da anatomização do pino de fibra de vidro com resina composta nanoparticulada Filtek Z-350 XT (3M ESPE, EUA) no elemento 21, e pela técnica de cimentação de pino e

luva de fibra de vidro do sistema Splendor-SAP no elemento 22, devido ao diâmetro do pino não preencher todo o conduto nos elementos dentários em questão, o que geraria uma linha de cimentação espessa, e comprometeria a longevidade e desempenho do tratamento. A Figura 5 B e C apresenta a imagem clínica e radiográfica da prova de um pino pré-fabricado no elemento 21, demonstrando a necessidade de reembasamento, e a prova de do conjunto pino e luva do sistema Splendor SAP verificando boa adaptação do mesmo às paredes do conduto radicular do elemento 22. Em ambos os elementos, não foi utilizado brocas para preparo de pino, afim de não desgastar estrutura dentária desnecessariamente.

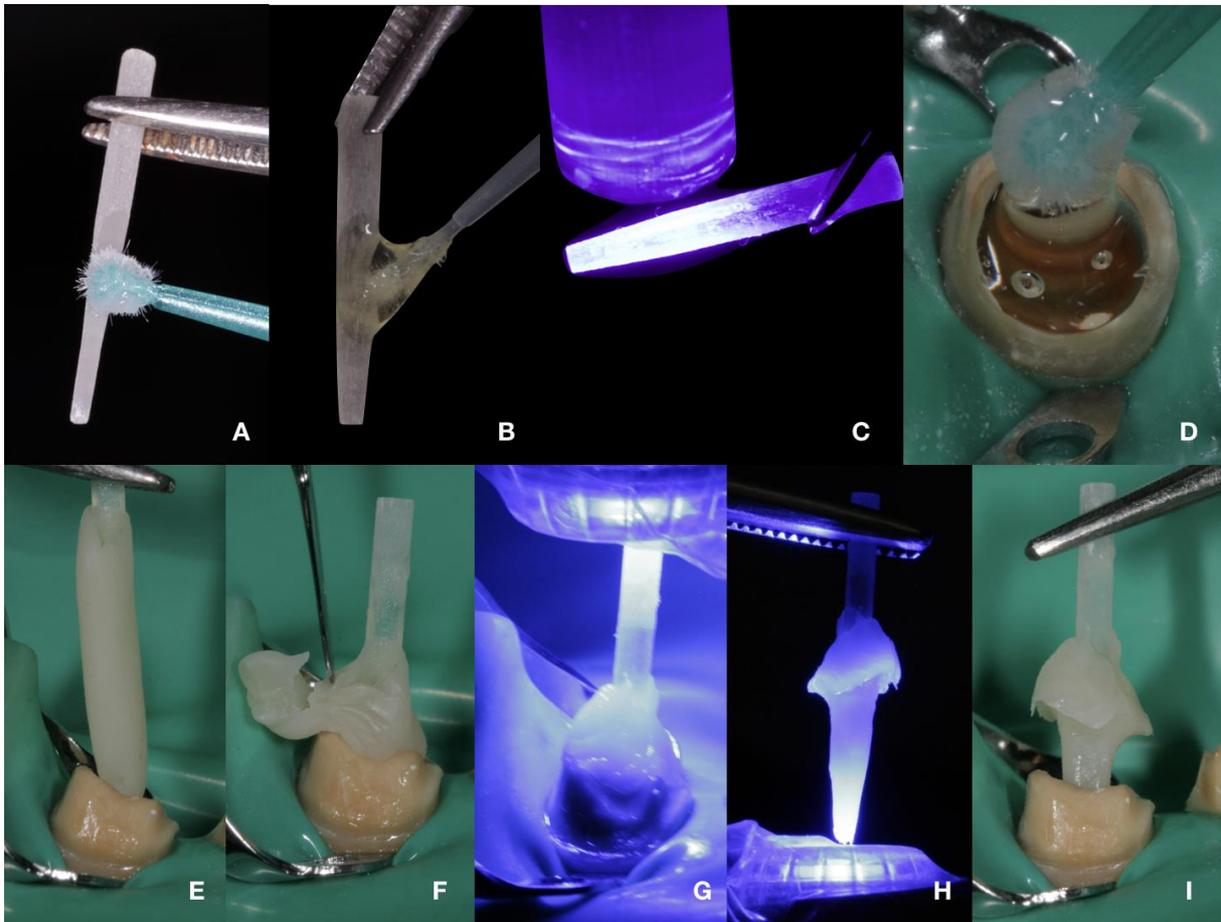
Figura 6– Caso 2: (A) Aplicação de silano ; (B) Aplicação de adesivo ativado por luz do sistema Adper Scotchbond Multi-purpose (Adhesive, 3M ESPE, EUA); (C) Fotoativação por 20 segundos com aparelho de LED a 1200mW/cm<sup>2</sup> (Radii-Cal, SDI); (D) Isolamento do canal radicular com gel à base de água (K-Y®, Johnson & Johnson) ; (E e F) Conjunto pino/resina posicionado no conduto e a resina adaptada com o auxílio de espátula de inserção; (G e H) fotoativação inicial por 10s, e fotoativação por mais 40s por face; (I) reinsertão do conjunto para verificação da adaptação.

Para o elemento 21, no qual foi realizado técnica de reembasamento de pino de fibra de vidro, as etapas clínicas foram as seguintes: O pino de fibra de vidro pré-fabricados (Exacto Cônico, Angelus, Brasil) nº1 foi limpo com álcool 70%, lavado e seco e então foi aplicada uma camada de silano (Silano, Angelus) (Figura 6A). Posteriormente, foi aplicado o adesivo (Figura 6B) ativado por luz do sistema Adper Scotchbond Multi-purpose (Adhesive, 3M ESPE, EUA) e este foi fotoativado por 20 segundos com aparelho de LED a 1200mW/cm<sup>2</sup> (Rádi-Cal, SDI) (Figura 6C). O canal radicular foi isolado com gel à base de água (K-Y®, Johnson & Johnson) (Figura 6D) e a resina composta foi adaptada ao redor do pino; o pino com a resina foi posicionado no conduto (Figura 6E) e a resina adaptada com o auxílio de espátula de inserção (Figura 6F). Após fotoativação por 10s (Figura 6G), o pino anatômico foi removido e feita fotoativação por mais 40s por face (Figura 6H). Logo em seguida, o pino foi reinsertado para verificação da adaptação do conjunto (Figura 6I), e em seguida receberem novo tratamento superficial objetivando o procedimento de cimentação.

O pino reembasado foi condicionado com ácido fosfórico 37% (Alpha Etch 37%, Nova DFL, Brasil) por 30 segundos, em seguida lavado com abundância e seco. O agente de união silano (Angelus, Londrina, PR, Brasil) foi aplicado no pino reembasado, seguido de uma camada de adesivo ativado por luz do sistema Adper Scotchbond Multi-Purpose (3M

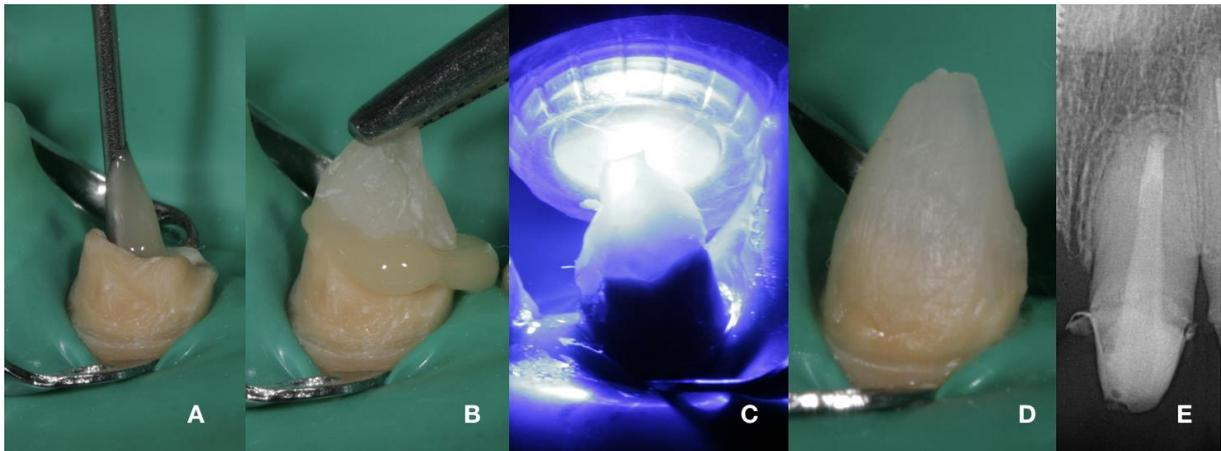
Figura 7– Caso 2: (A) Inserção do cimento com auxílio de seringa centrix; (B) Posicionamento do pino anatomizado no conduto; (C) Fotoativação por 40 s; (D) Núcleo de preenchimento finalizado e pronto para ser reparado; (E) Aspecto radiográfico final.

ESPE, EUA), sendo este fotoativado por 40 segundos. O canal radicular foi lavado com soro fisiológico e seco com ponta de papel absorvente. Para cimentação, foi utilizado o cimento resinoso autoadesivo de polimerização dual, RelyX™ U200 (3M ESPE, EUA). O cimento foi inserido no interior do canal radicular com auxílio de uma seringa centrix e ponta tipo Accudose–agulha (Centrix, Inc) (Figura 7A). O pino foi inserido no canal radicular (Figura 7B), o excesso de cimento foi removido e foi aguardado o tempo de presa química de 5 minutos para que então fosse realizada a fotoativação por 40 segundos com aparelho de LED a 1200mW/cm<sup>2</sup> (Radii-Cal, SDI, Austrália) (Figura 7C). Posteriormente, foi realizado novo condicionamento no remanescente coronário e no pino para que fosse realizado acréscimo de resina composta a fim de ajustar o núcleo de preenchimento (Figura 7D), de acordo os passos já descritos anteriormente para o caso 1. A Figura 7E apresenta o aspecto radiográfico final.

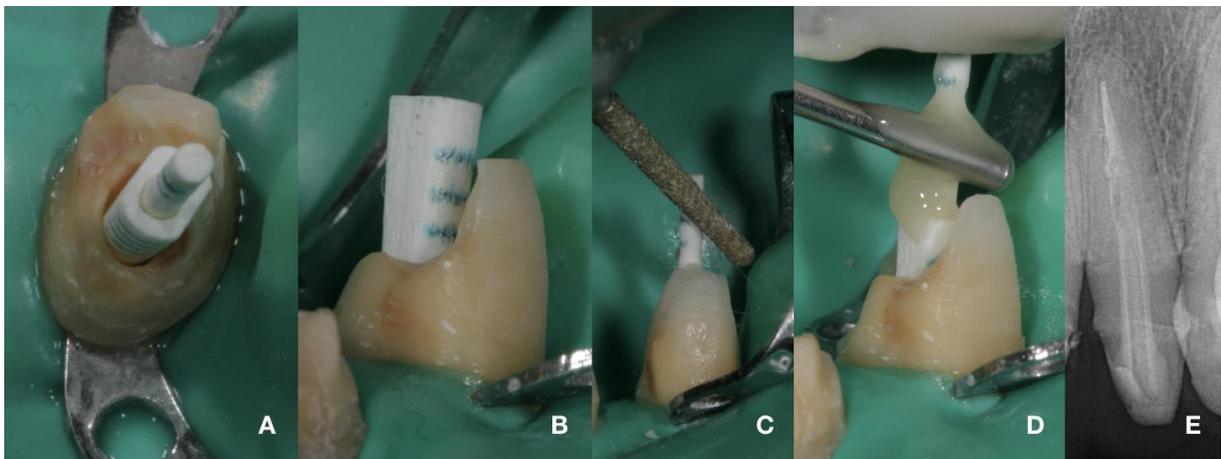
Figura 8– Caso 2: (A) Posicionamento do pino e luva no conduto até o final do preparo; (B) Avaliação da profundidade alcançada pela luva de acordo com as marcações no pino; (C) Corte do conjunto pino e luva na altura definida, de acordo com as marcações; (D) Cimentação do conjunto; (E) Aspecto radiográfico Final.

Para o elemento 22, no qual foi realizado técnica de cimentação de pino e luva de fibra de vidro do sistema Splendor-SAP, que se trata de um sistema universal, o qual se adapta a qualquer tipo de canal, estreito, médio e amplo, apresenta alta retentividade. as etapas clínicas foram seguidas de acordo com o fabricante, uma vez que ainda não existem relatos na literatura utilizando esse sistema. Inicialmente, foi posicionado o pino no conduto até o final do preparo, e foi inserido a luva sobre o pino (Figura 8A) posicionando-a o mais apicalmente possível com leve pressão. Foi avaliada a profundidade alcançada pela luva de acordo com as marcações no pino (Figura 8B), e corte o conjunto pino e luva foi feito na altura definida, de acordo com as marcações (Figura 8C), dando sequência nos passos de cimentação.

O preparo do pino e da luva seguiu os mesmos passos já descritos anteriormente: limpeza com álcool 70%, aplicação de uma camada de silano (Silano, Angelus) e aplicação do adesivo ativado por luz do sistema Adper Scotchbond Multi-purpose (Adhesive, 3M ESPE, EUA). O canal radicular foi lavado com soro fisiológico e seco com ponta de papel absorvente. Para cimentação, foi utilizado o cimento resinoso autoadesivo de polimerização

dual, RelyX™ U200 (3M ESPE, EUA). O cimento foi inserido no interior do canal radicular com auxílio de uma seringa centrix e ponta tipo Accudose–agulha (Centrix, Inc). Posteriormente, foi posicionado inicialmente o pino no conduto e em seguida a luva sobre o mesmo (Figura 8D); removeu-se os excessos de cimento e aguardou-se a o tempo de presa química de 6 minutos para que então fosse realizada a fotoativação por 40 segundos com aparelho de LED a 1200mW/cm<sup>2</sup> (Radii-Cal, SDI, Austrália). A Figura 8E apresenta o aspecto radiográfico final após a cimentação do pino Splendor-SAP.

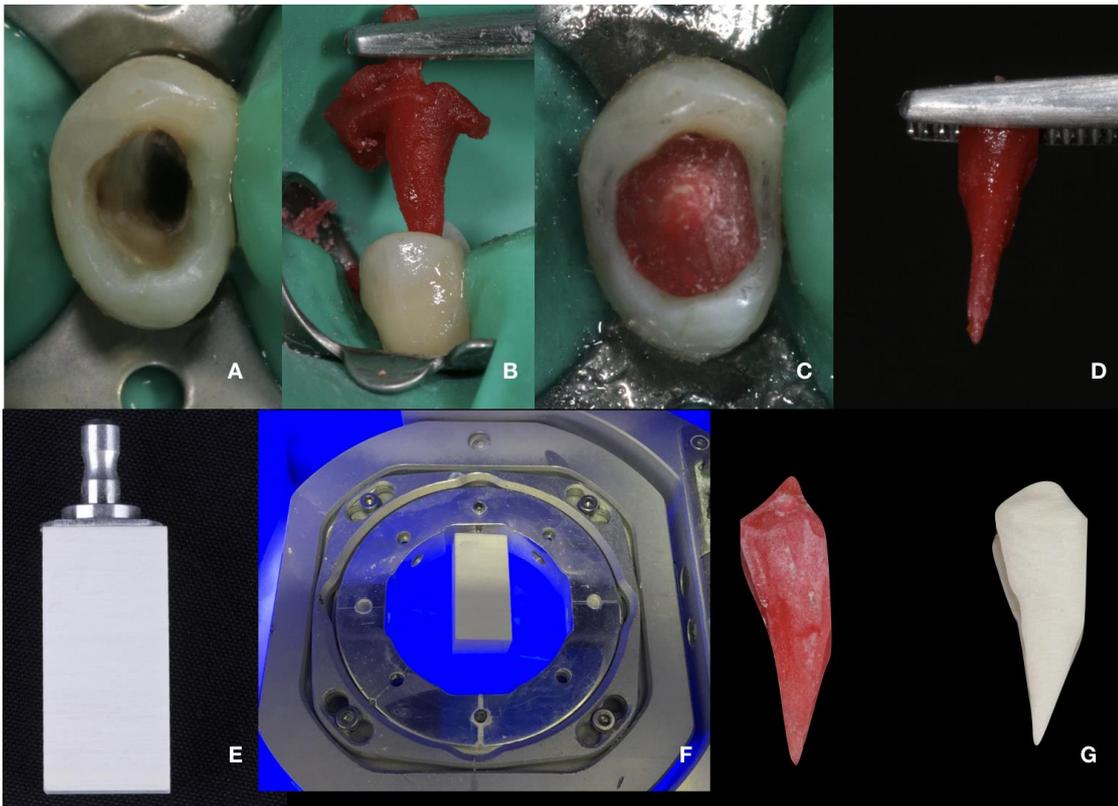
Figura 9– Caso 2: (A) isolamento do campo operatório e desobturação do conduto; (B, C e D) Moldagem do conduto com resina acrílica vermelha autopolimerizável (Pattern Resin Ls, GC, USA) para obtenção de um padrão personalizado; (E e F) Bloco de fibra de vidro (Fiber CAD Post&Core, Angelus, Londrina, Brasil) foi posicionado na fresadora; (G) Pino fresado apresentando o mesmo formato e dimensões do padrão em acrílico.

Em uma sessão seguinte, a paciente retornou para a realização da desobturação e preparo radicular do elemento dentário 15. Inicialmente foi realizado o isolamento absoluto do campo operatório, e a desobturação do conduto radicular com broca Gates-Glidden e Largo #2 e #3 (Figura 9A), preservando-se o suficiente de obturação apical; Após análise do conduto e verificação da grande amplitude do conduto nos terços médio e coronal, e pela irregularidade das paredes, optou-se pela técnica de confecção de pino de fibra de vidro personalizado fresado a partir de um bloco para o sistema CAD/CAM. Porém, devido à profundidade do conduto, 15mm, não foi possível fazer o escaneamento do conduto, sendo necessária a moldagem do mesmo com resina acrílica vermelha autopolimerizável (Pattern Resin Ls, GC, USA) para obtenção de um padrão personalizado (Figura 9 B, C e D). Foi realizada uma restauração provisória, e a paciente foi dispensada.

O padrão foi enviado ao laboratório de prótese; inicialmente, foi realizada a digitalização do padrão com scanner S300 ARTI (Zirkonzahn Worldwide, IT), e a imagem em formato STL foi enviada para o software de modelagem 3D MeshMixer 3.5 para que fosse obtido o protótipo do formato do pino. O bloco de fibra de vidro (Fiber CAD Post&Core, Angelus, Londrina, Brasil) (Figura 9E) foi posicionado na fresadora (CAM) S1 (VHF Camfacture, Lettenstraße, Ammerbuch, Alemanha) para fresagem (Figura 9F). O pino fresado apresentou o mesmo formato e dimensões do padrão em acrílico (Figura 9G).

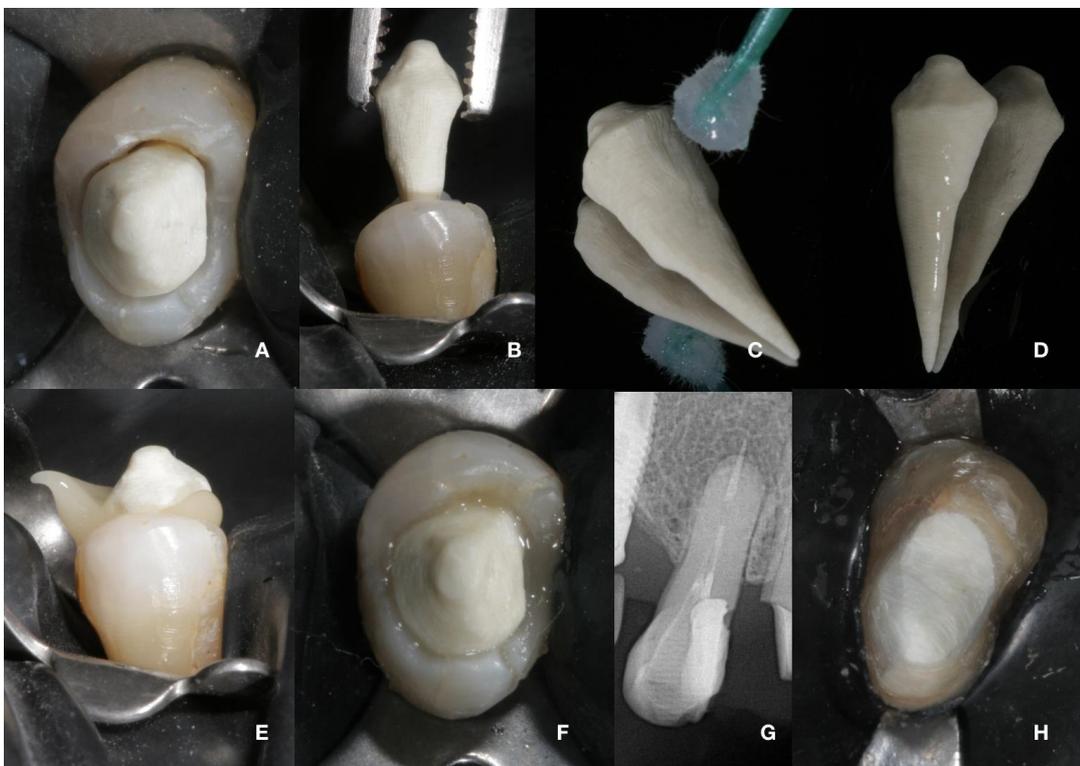
Figura 10– Caso 2: (A e B) Isolamento absoluto do campo operatório, e a prova; (C e D) Limpeza do pino com álcool 70% , e aplicação do agente de união silano (Silano, Angelus, Londrina, Brasil) ; (E e F) Inserção do pino no canal radicular e remoção do excesso de cimento; (G) Imagem radiográfica final do elemento; (H) Preparo para coroa realizado.

Após a finalização laboratorial do pino fresado, a paciente retorna para cimentação do mesmo. Foi inicialmente realizado o isolamento absoluto do campo operatório, e a prova (Figura 10A e B). Checada a adaptação, iniciou-se o preparo do pino e conduto radicular para a cimentação adesiva do retentor. O canal radicular foi irrigado com soro fisiológico e seco com cones de papel absorvente. O pino foi limpo com álcool 70%, e foi realizada a aplicação do agente de união silano (Silano, Angelus, Londrina, Brasil) (Figura 10 C e D), aguardando 2 minutos até sua evaporação. Para cimentação, foi utilizado o cimento resinoso autoadesivo de polimerização dual, RelyX™ U200 (3M ESPE, EUA). O cimento foi inserido no interior do canal radicular com auxílio de uma seringa centrix e ponta tipo Accudose–agulha (Centrix, Inc). O pino foi inserido no canal radicular (Figura 10 E e F), o excesso de cimento foi removido e foi aguardado o tempo de presa química de 6 minutos para que então fosse realizada a fotoativação por 40 segundos com aparelho de LED a 1200mW/cm<sup>2</sup> (Radii-Cal, SDI, Austrália). A análise radiográfica final demonstrou boa adaptação em todas as paredes do conduto (Figura 10 G). Foi realizado preparo para coroa do elemento dental (Figura 10 H), e a paciente foi encaminhada para continuação das demais etapas do tratamento protético reabilitador.
