**Acompanhamento clínico retrospectivo de 24 próteses implantossuportadas, confeccionadas com diferentes materiais restauradores e o índice de complicações (neodent digital)**

CURITIBA  
2016

Dissertação apresentada ao Instituto Latino Americano de Pesquisa e Ensino Odontológico como parte dos requisitos para obtenção do título de mestre em Odontologia, área de concentração Implantodontia.

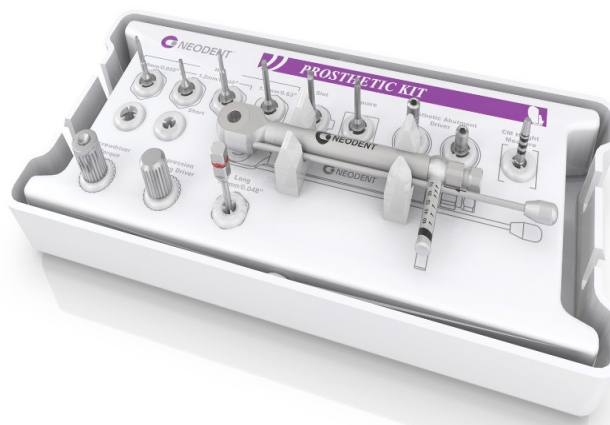
Figura 1: kit protético neodent (contém chave digital 1,2mm e torquímetro).

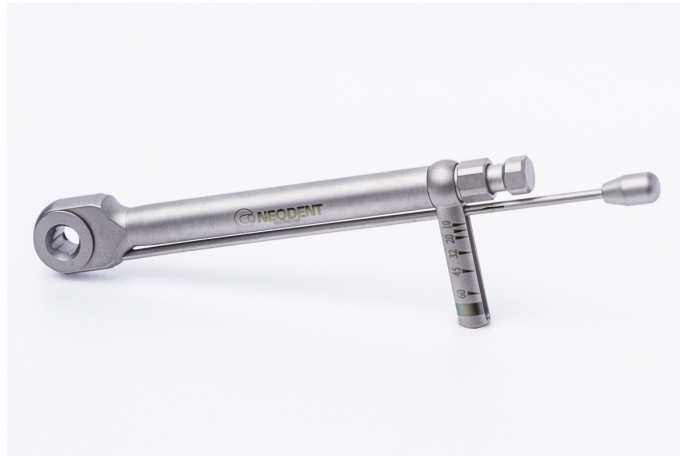
Figura 2: torquímetro neodent, utilizado para torquear e verificar se havia perda do torque dos parafusos que prendiam as próteses.

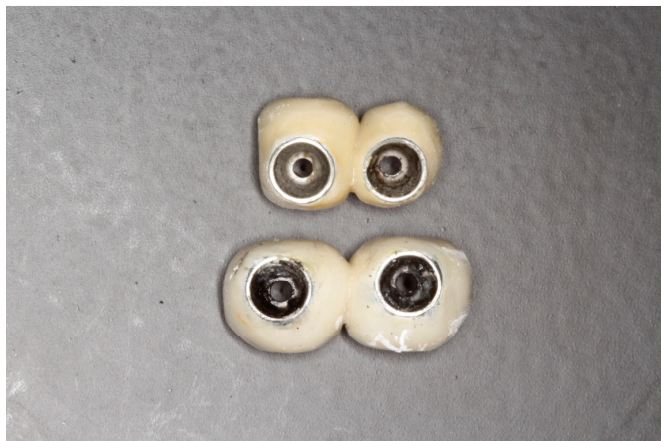
Figura 4: representa a presença de resíduos da interior da infraestrutura.

Após aprovação do comitê (CEP) de ética em pesquisa, os pacientes foram chamados à instituição ILAPEO (Instituto Latino Americano de Pesquisa e Ensino Odontológico) para consulta de preservação e avaliação da qualidade da prótese, consulta essa normal para os procedimentos relacionados a próteses. Todos os pacientes foram atendidos pelo mesmo profissional. Durante a consulta, com o foi usado um kit protético (figura 1) para implantes, foi feita a remoção da resina dos orifícios que vedava os parafusos das próteses. Após ter acesso aos mesmos, com o uso de uma chave digital de 1,2 mm hexagonal (figura 3) instalada em um torquímetro (figura 2), foi aplicada uma força de 10N.cm, se esse torquímetro girasse, o parafuso era considerado desapertado. Também foi verificado a integridade dos tecidos periimplantares em relação a presença de sangramento e/ou a presença de biofilme bacteriano (figura 4).

Após a remoção do(s) parafusos, foi avaliado a presença de resíduos no interior da infraestrutura. Foi verificado também a presença de trincas ou fraturas na porcelana de recobrimento. E quando identificadas, elas foram polidas ou encaminhadas para reaplicação.

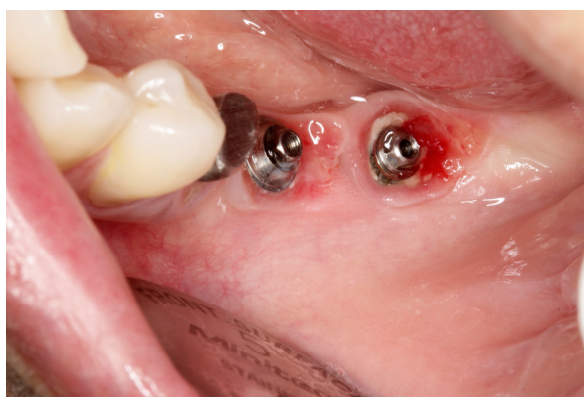
Figura 5: mostrando a qualidade do tecido gengival com presença de hiperemia e sangramento.

Os achados clínicos como: quantidade de vezes que necessitou de atendimento para resolução de problemas, se teve algum tipo de complicação e qual era a sua origem (implante ou prótese), qual era o material da prótese (cerâmica ou resina), qual o material da infra estrutura (zircônia ou cromo-cobalto), se a prótese era parafusada ou cimentada, segmentada ou não (uso ou não de intermediário protético), como foi encontrado(s) o(s) parafuso(s) no controle (apertados ou desapertados), e qualidade do tecido gengival (presença de sangramento e/ou presença de placa) (figura 5 e 6) foram anotados em ficha específica.

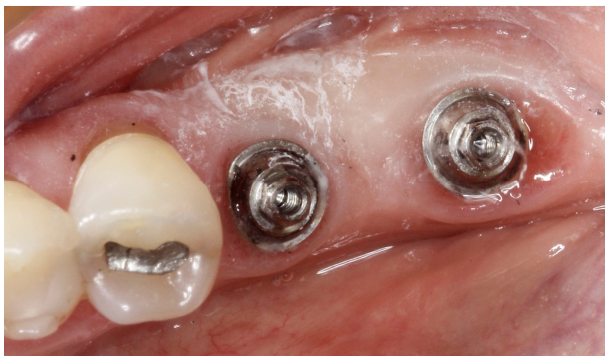
Figura 6: condição gengival sem hiperemia e sangramento.

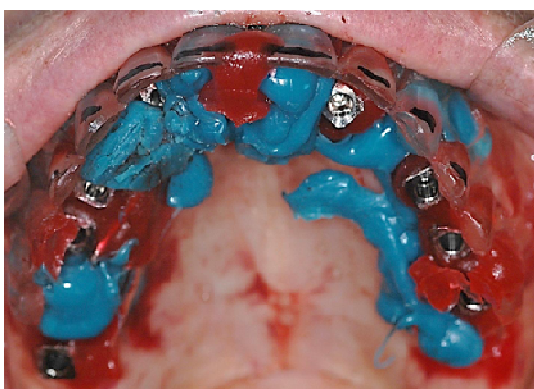
Fig 1: moldagem e transferência dos implantes.

Paciente do sexo feminino, 62 anos, foi atendida no ILAPEO (Instituto Latino Americano de Pesquisa e Ensino Odontológico), após avaliação inicial e planejamento, iniciou-se a etapa de procedimentos clínicos. Foram instalados implantes osseointegrados em maxila (8 implantes). Após aguardar 6 meses para que o processo de osseointegração ocorresse, procedeu-se a reabertura dos implantes e instalação dos componentes protéticos (mini pilares cônicos instalados na região de 16, 15, 14, 12, 24, 25 e 27, na região do elemento 22, instalou-se um micro pilar cônico). Realizou-se a moldagem de transferência com o uso do guia multifuncional (figura 1), 24 horas após, instalou-se as coroas provisórias, sendo esta com 14 elementos unidos (figura 2 e 3).

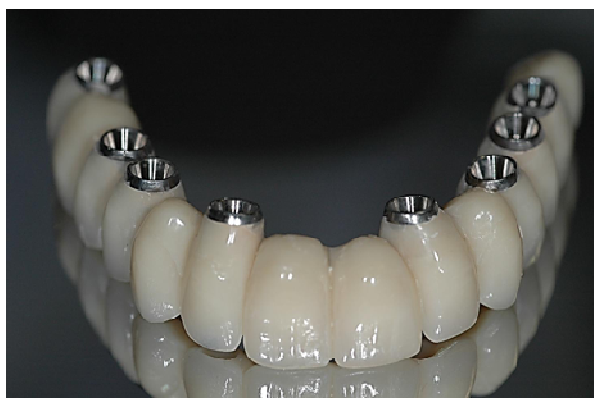
Fig 2: prótese provisória.

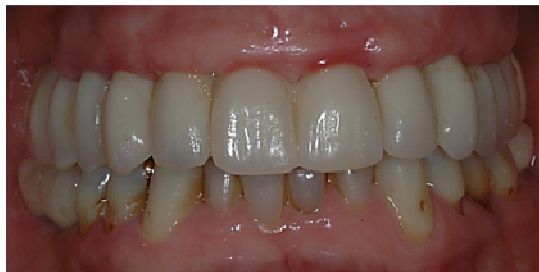
Fig 3: Instalação da prótese provisória logo após instalação.

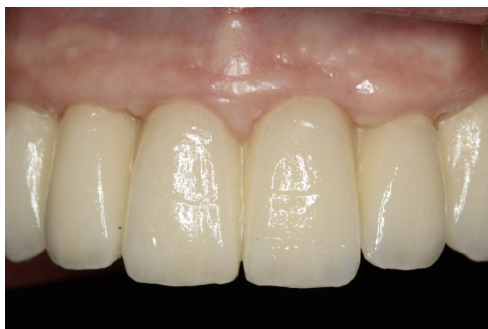
Fig 4: 30 dias após instalação, condicionamento gengival realizado

A paciente foi submetida a consultas de condicionamento gengival (figura 4) com o objetivo de devolver a estética gengival, consequentemente eliminar possíveis buracos negros”.

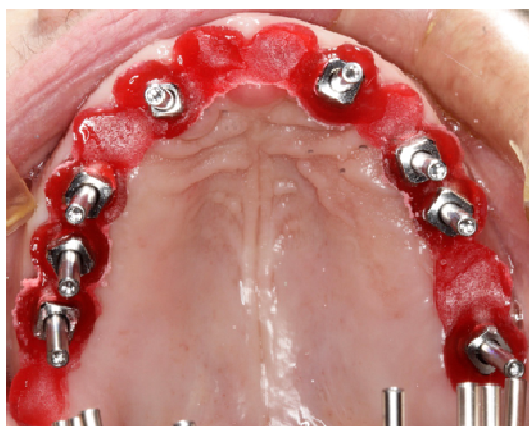
Fig 5: Personalização dos transferentes.

Após nova moldagem de transferência (figura 5), com base no modelo obtido foi confeccionada uma barra em gesso com o intuito de avaliar a fidelidade da moldagem.

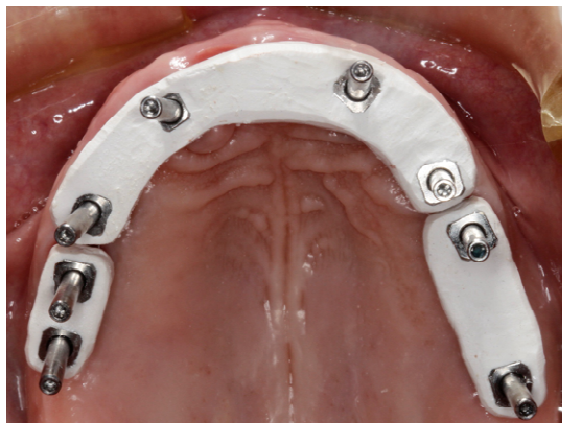
Fig 6: infraestruturas em gesso para verificar a passividade da futura infraestrutura em zircônia.

A barra de gesso foi feita como seria a infraestrutura em zircônia. Após a prova da barra em gesso (figura 6),

A barra em gesso confeccionada teve o objetivo de avaliar a passividade da futura infraestrutura em zircônia. A barra em gesso foi parafusada da mesma forma que a futura infraestrutura, e esta, não pode apresentar qualquer trinca ou fratura. A presença de trincas ou fraturas mostraria que existia uma tensão, ficando evidente que não havia fide-

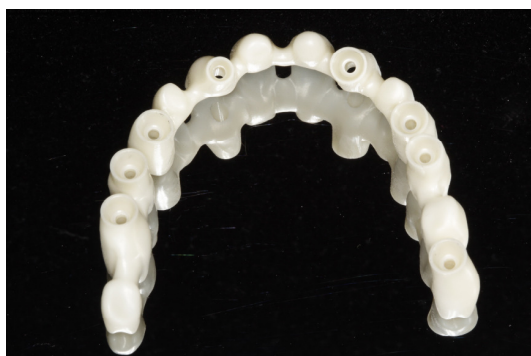
Fig 7: infraestruturas prontas.

não tendo nenhuma trinca ou fratura dessa barra, submeteu-se o modelo ao sistema CAD/CAM (Neoshape) e fresou-se a zircônia em 3 infraestruturas (figuras 7 e 8), com finalidade de facilitar manutenções futuras na próteses caso seja necessário. Provou-se as infraestruturas e procedeu então aos procedimento de registro oclusal com 3 pontos.

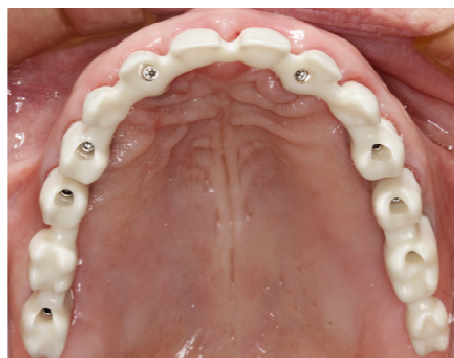
Fig 8: Prova das infraestruturas.

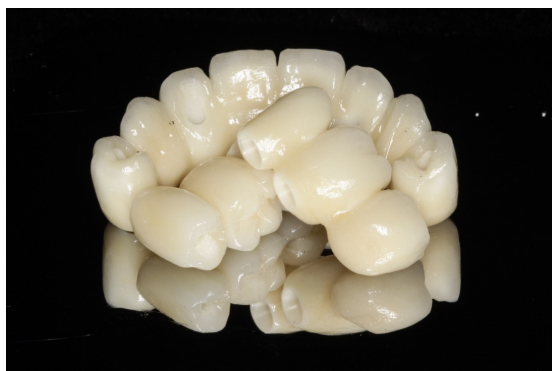
Fig 9: infraestruturas com a porcelana aplicada.

Fez se aplicação da porcelana de recobrimento (figura 9). As próteses foram instaladas (figuras 10 e 11) e os parafusos foram torquados conforme indicação do fabricante (10N.cm), os orifícios foram restaurados com resina composta e iniciou-se os ajustes oclusais e finalizou-se o caso (figuras 12 e 13).

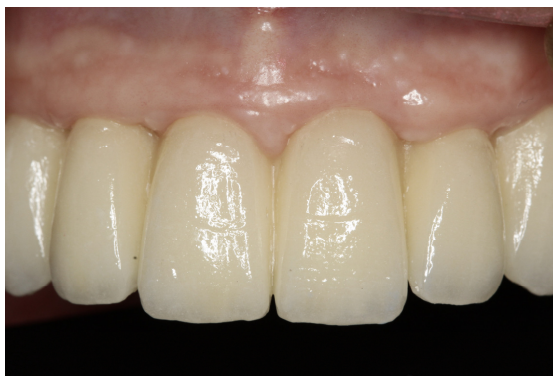
Fig 10: Porcelana aplicada e prótese instalada

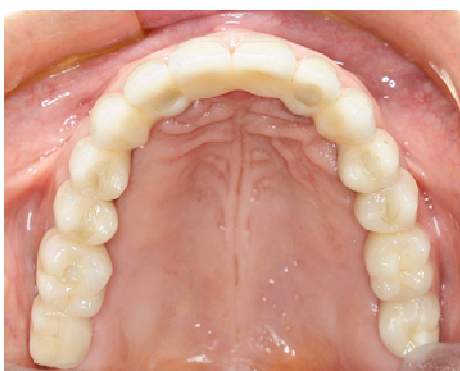
Fig 11: Vista oclusal das porcelana.
