**Reabilitação Protética sobre Implante em Zircônia  
Relato de Caso**

Monografia apresentada a Faculdade ILAPEO  
como parte dos requisitos para obtenção de título de  
Especialista em Odontologia com área de  
concentração em Prótese Dentária.

# REABILITAÇÃO PROTÉTICA SOBRE IMPLANTE EM ZIRCÔNIA: RELATO DE CASO.

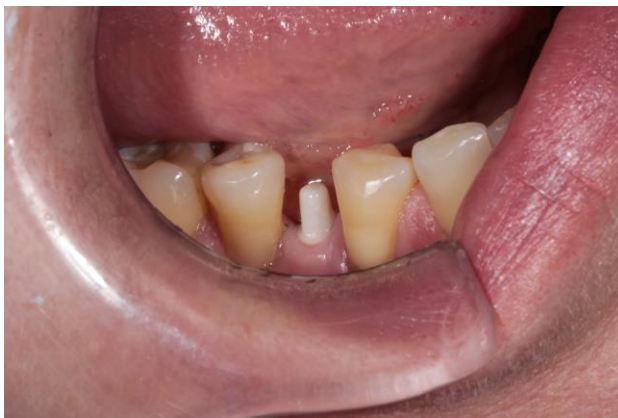
Figura 1- Implante em Zircônia

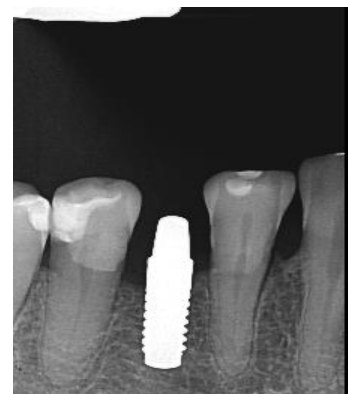
Figura 2- Radiografia inicial

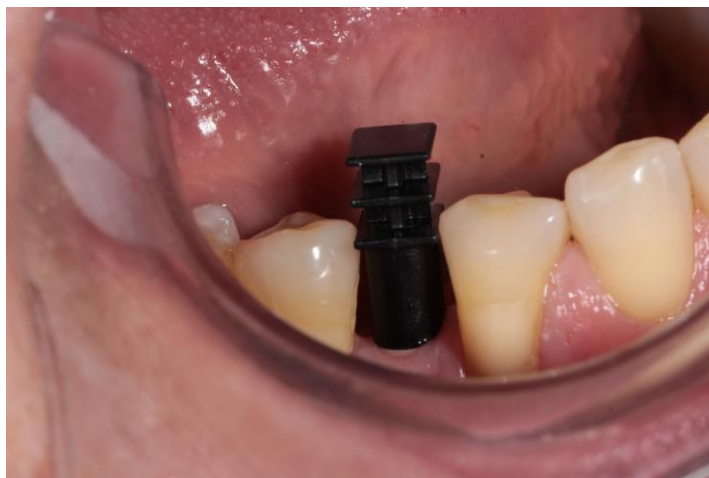
Figura 3 – instalação transferente de moldagem, moldeira fechada.

Foi verificado que o implante instalado foi um Pure Ceramic Monotype 3.3x10 mm, sendo assim selecionado o transfer de moldagem necessário para implantes de 3.3 de diâmetro e 4 mm de altura. (Figura 3).

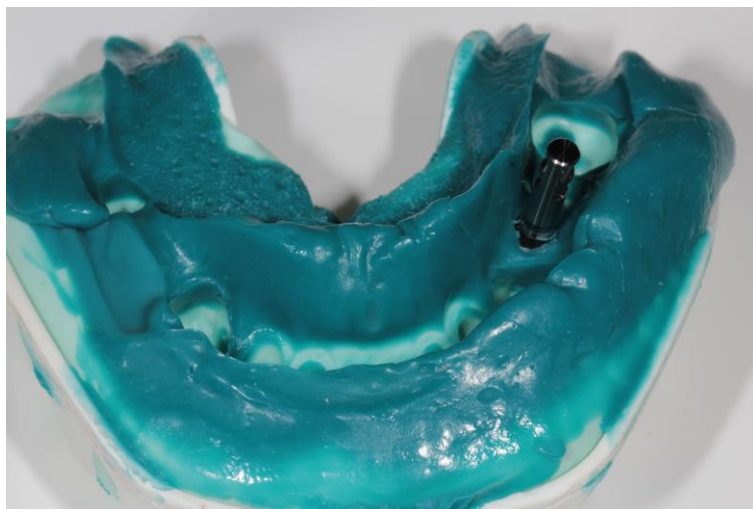
Figura 4 – adaptação do transferente e análogo na moldagem

Após a instalação do transferente de moldagem em posição foi realizada moldagem, através do sistema de moldeira fechada, utilizando a silicona de condensação Speedex (Coltene Rio de Janeiro- RJ- Brasil), o análogo do implante foi adaptado ao transferente capturado junto com a moldagem (FIGURA 4), o antagonista foi moldado utilizando silicona de Condensação Speedex (Coltene – Rio de Janeiro -RJ- Brasil) e o registro de mordida foi feito utilizando o Scan Bite Yller (Curitiba PR). Após a obtenção dos moldes foi feita a tomada de cor utilizando a escala Vita (Alemanha) (FIGURA 5) e envio para o laboratório.

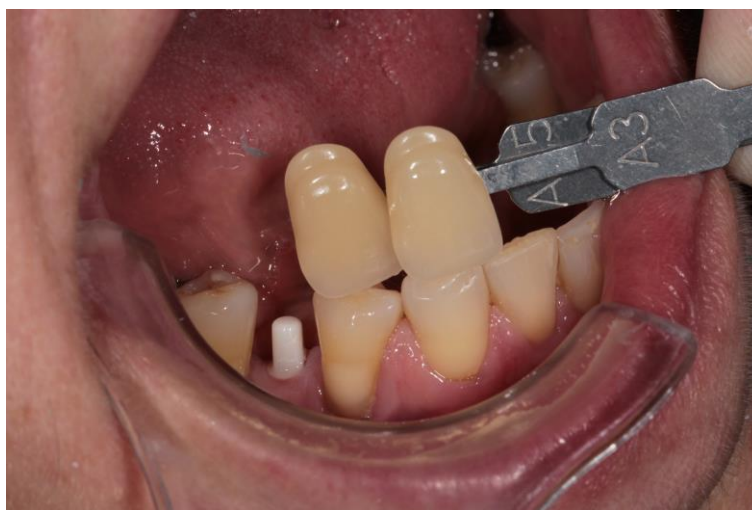
Figura 5 – Tomada de cor para confecção da coroa do 45.

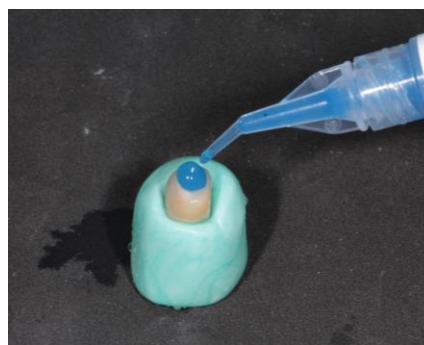
Figura 7- Aplicação ácido fosfórico

Para a cimentação primeiramente condicionou-se a peça com ácido fluorídrico 10% (Condac -FGM - Brasil) durante 20 segundos, lavagem com jato de água abundante, secagem com jato de ar (FIGURA 6). Foi então realizada limpeza utilizando ácidos fosfórico 35% (Condac -FGM- Brasil) durante 60 segundos, novamente lavagem abundante e secagem para aplicação do silano Prosil (FGM- Brasil).

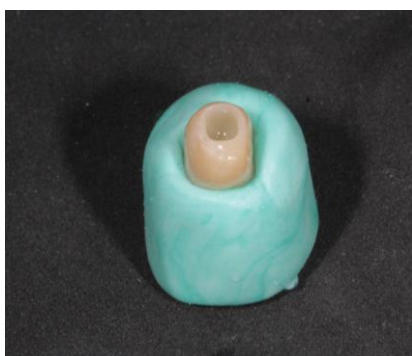
Figura 8 – Aplicação de Silano

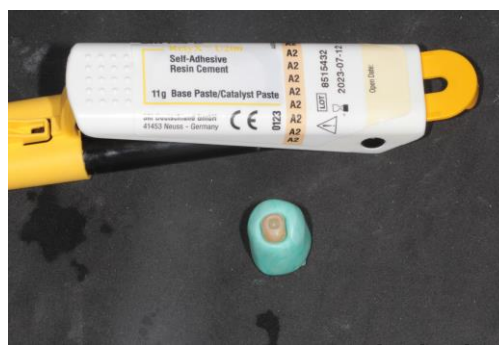
Figura 9 – Cimento resinoso Dual utilizado para a cimentação.

A cimentação foi realizada utilizando cimento dual Relyx U200 (3M, Alemanha) (FIGURA 9). após aguardar o tempo de presa química de cinco minutos, para a fotopolimerização utilizou-se fotopolimerizador Radi durante 60 segundos em cada face. Excessos de cimento foram removidos com lamina de bisturi 12 e nova radiografia periapical feita para verificar a adaptação da coroa sobre o implante (FIGURA 10).

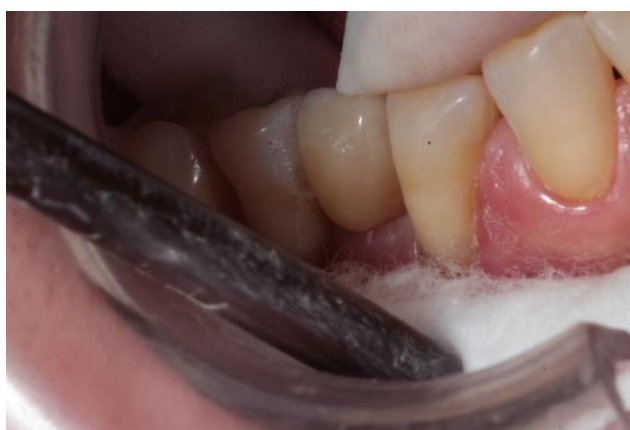
Figura 10- Cimentação da peça com cimento dual

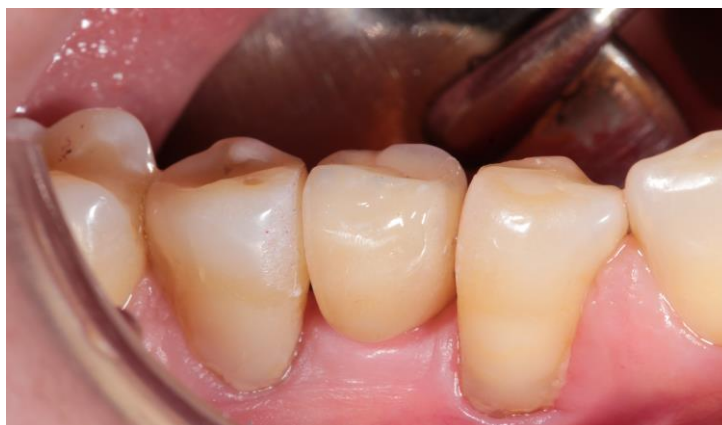
Figura 11- Foto final

Para finalização, contatos oclusais foram verificados utilizando carbono accufilm (Parkel, Edgewood, NY), ajuste com brocas de polimentos de granulação fina, polimento com borrachas específicas. (FIGURA 11)
