**Intervenção clínica com Resina ICON em lesão de mancha branca em
esmalte após tratamento ortodôntico: um relato de caso.**

Monografia apresentada à Faculdade ILAPEO como parte dos requisitos para obtenção de título de Especialista em Odontologia com área de concentração em Dentística Restauradora

INTERVENÇÃO CLÍNICA COM RESINA ICON EM LESÃO DE MANCHA BRANCA EM ESMALTE APÓS TRATAMENTO ORTODÔNTICO: UM RELATO DE CASO

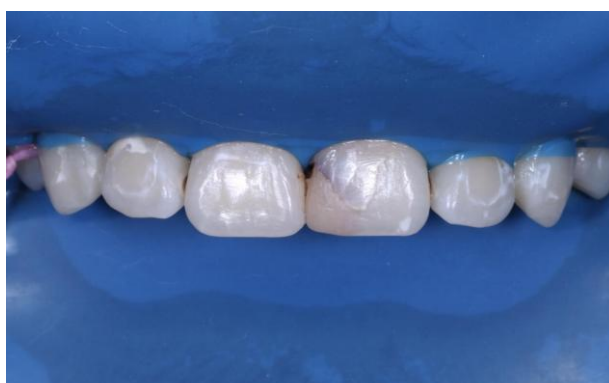
Paciente do sexo masculino, 17 anos, compareceu ao consultório odontológico apresentando como queixa principal a presença de manchas brancas nos dentes anteriores superiores. Durante a anamnese, o paciente relatou histórico de uso de aparelho ortodôntico fixo por aproximadamente quatro anos, associado à ausência de periodicidade mensal nas manutenções. Ao exame clínico, notou-se a presença de manchas brancas nos elementos 14, 13, 12, 11, 22 e 23, áreas previamente ocupadas por braquetes ortodônticos. E no elemento 21 a presença de uma restauração em resina composta insatisfatória, associada à cárie secundária (Figura 01).

Figura 01 - Foto inicial

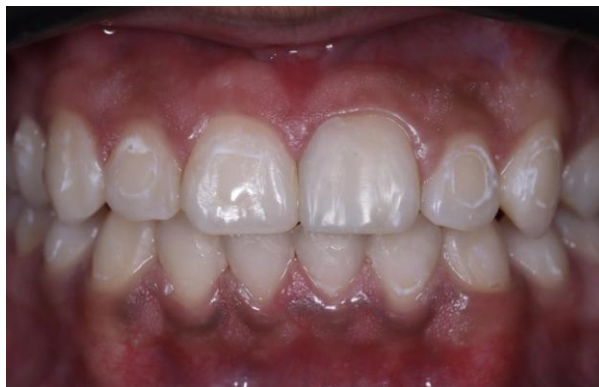
Figura 02 - Foto imediata após restauração direta classe IV no elemento 21

O plano de tratamento foi elaborado com o objetivo de atender à queixa principal do paciente, considerando o restabelecimento da saúde bucal e da estética do sorriso. Inicialmente, realizou-se a adequação do meio bucal por meio de raspagem supragengival e subgengival, seguida de profilaxia, remoção do material resinoso remanescente da colagem ortodôntica e polimento das superfícies dentárias. Na sequência, foi executada a restauração classe IV do elemento 21 com resina composta direta para remoção de processo carioso secundário a restauração presente (Figura 02).

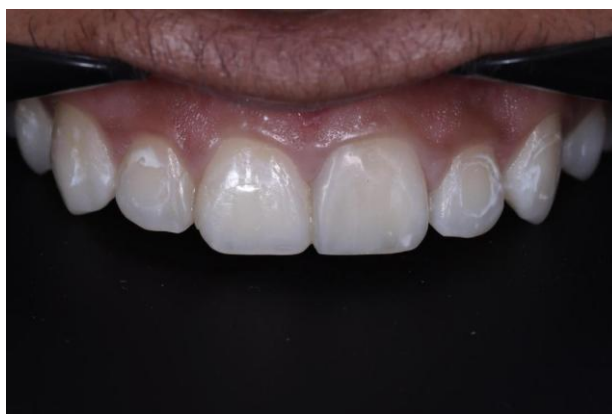
Complementarmente, optou-se pela realização de clareamento dental supervisionado pelo cirurgião-dentista, utilizando gel clareador à base de peróxido de hidrogênio a 15% em moldeiras Ultrafit™ superior (U) e inferior (L) (Opalescence GO 15%; Ultradent, South Jordan, UT, EUA), com orientação de uso por 1 hora por dia, sendo apenas 1 aplicação na semana, devido a viabilidade e rotina do paciente. Após 14 dias do término do tratamento clareador, observou-se eficácia no clareamento dental; entretanto, as manchas brancas permaneceram inalteradas (Figura 03).

Figura 03 - Foto após 14 dias do tratamento clareador

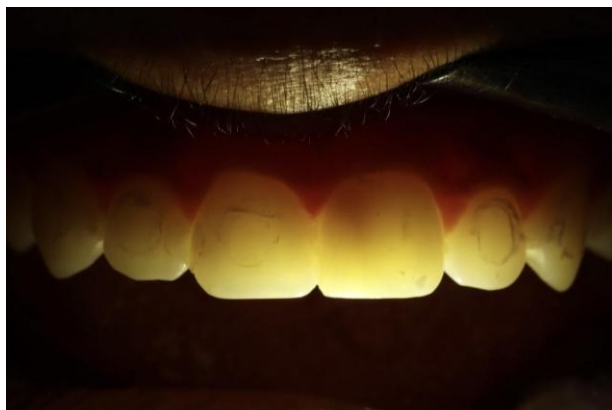
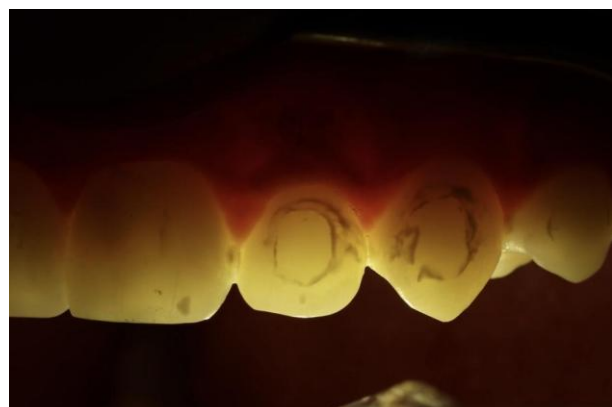
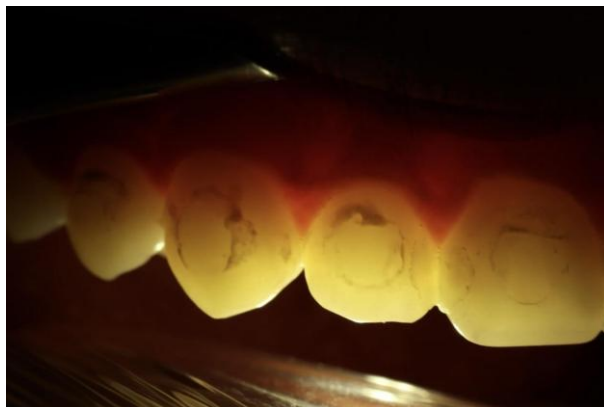
utilizando-se um dispositivo de luz branca, foi realizada a transiluminação das áreas afetadas (Figuras 04, 05 e 06). Na etapa seguinte, realizou-se anestesia pela técnica terminal infiltrativa dos nervos alveolares superiores anteriores, com sal anestésico Alphacaine 2% com epinefrina 1:100.000 (DFL; Taquara, RJ, Brasil). Posteriormente, foi realizado isolamento absoluto com dique de borracha Flexi Dam (Coltene; Altstätten, Suíça) e arco Young Metal Grande (Golgran; São Caetano do Sul, SP), sem grampo metálico, abrangendo do elemento 15 ao elemento 25 (Figura 07).

Figura 04 - Foto referente a transiluminação

Figura 05 - Foto referente a transiluminação II

Figura 06 - Foto referente a transiluminação III

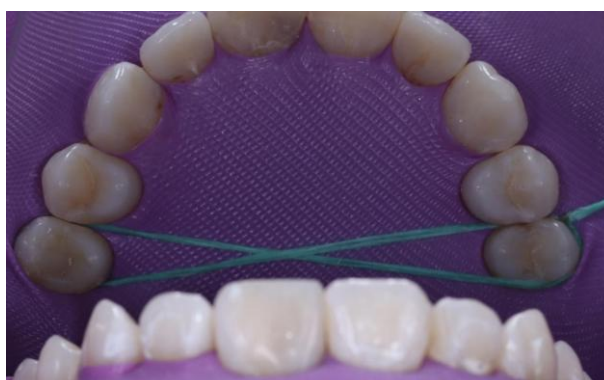
Figura 07 - Foto referente ao isolamento absoluto

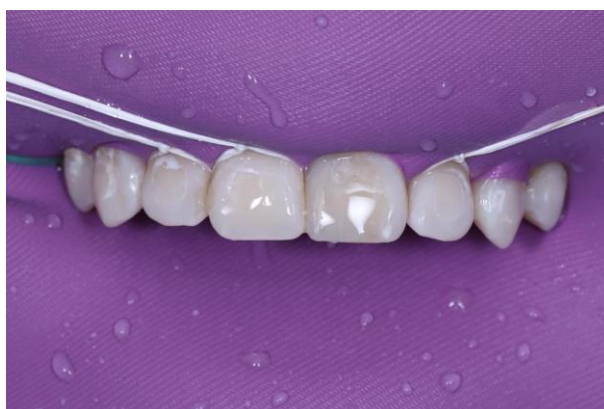
Figura 09 - Foto enxágue por 30 segundos com água

O protocolo de infiltração resinosa Icon (DMG; Hamburgo, Alemanha) foi então iniciado conforme as recomendações do fabricante. Inicialmente, o esmalte dental foi seco com jato de ar e condicionado com ácido clorídrico do kit Icon Etch (DMG; Hamburgo, Alemanha) por 2 minutos (Figura 08). Após o condicionamento, realizou-se enxágue por 30 segundos com água (figura 09) e secagem com ar isento de água e óleo (figura 10). Em seguida, aplicou-se álcool etílico 100% sobre a superfície condicionada, por meio do Icon Dry (DMG; Hamburgo, Alemanha), aguardando-se 30 segundos para evaporação do álcool e avaliação visual do substrato (Figura 11).

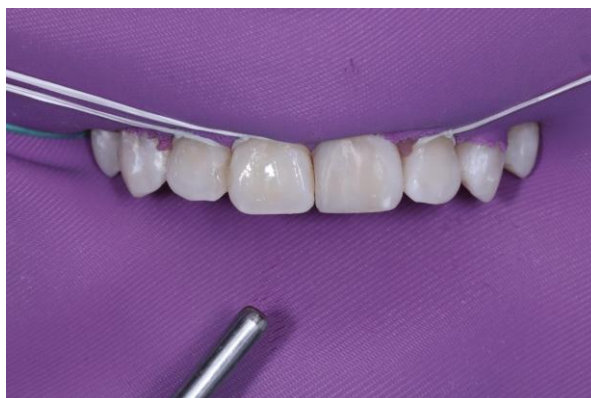
Figura 10 - Foto jato de ar por 30 segundos isento de água ou óleo

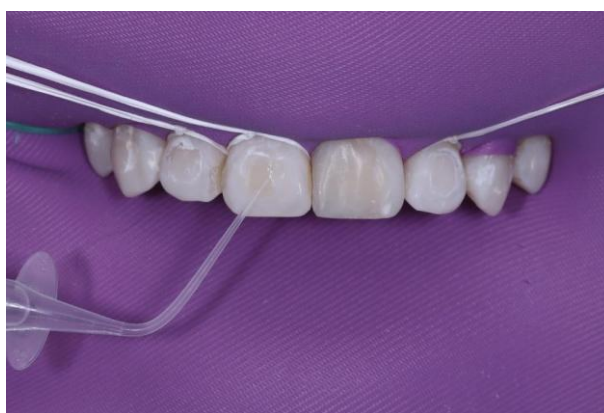
A inspeção visual após a aplicação do álcool permite avaliar a descoloração esbranquiçada e opaca da lesão. De acordo com as diretrizes do fabricante, espera-se que, após essa etapa, haja redução significativa da aparência da mancha branca; caso contrário, as etapas de condicionamento ácido e aplicação do álcool devem ser repetidas nos pontos opacos. No presente caso, não foi observada redução significativa inicial da descoloração, sendo necessário repetir as etapas do Icon Etch e Icon Dry quatro vezes em cada elemento, em sequência, respeitando as etapas e recomendações do fabricante.

Figura 11 - Foto aplicação de Icon Dry

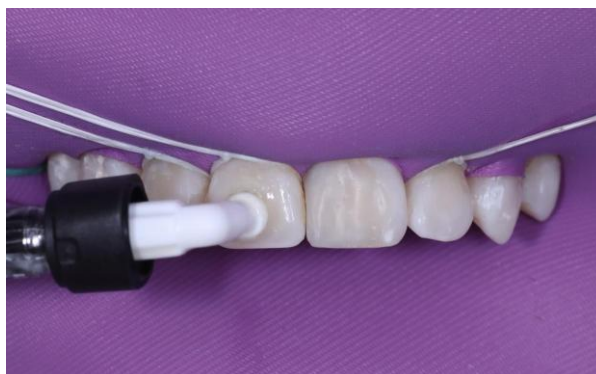
Figura 12 - Foto aplicação de Icon Infiltrant

Após a obtenção de redução visual significativa das manchas, realizou-se a remoção da luz do refletor para evitar a fotoativação precoce do material. Em seguida, aplicou-se a resina infiltrante Icon Infiltrant (DMG; Hamburgo, Alemanha) de forma ativa por 3 minutos,

utilizando a ponta aplicadora para espalhamento do material (Figura 12). Os excessos foram removidos com jato de ar isento de água e óleo por 30 segundos e com fio dental Expansive (Dental Clean; Londrina, PR, Brasil) (Figura 13). A fotopolimerização foi realizada por 40 segundos em cada elemento, utilizando aparelho Valo (Ultradent, South Jordan, UT, EUA) (Figura 14).

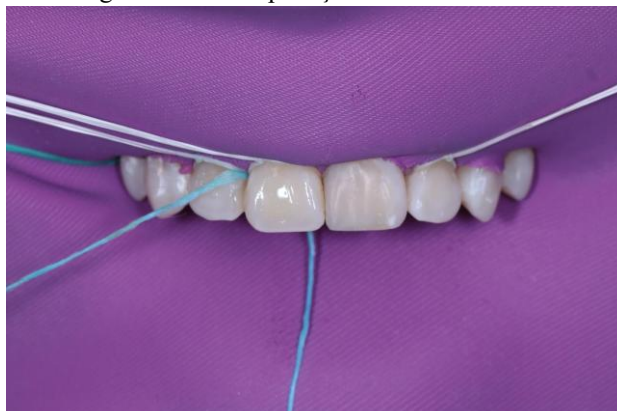
Figura 13 - Foto remoção do excesso proximal com fio dental

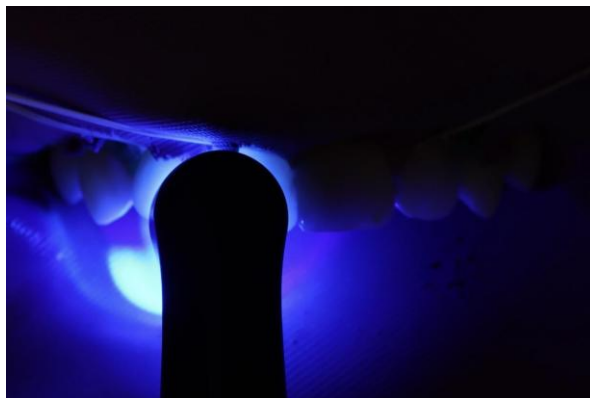
Figura 14 - Foto da fotopolimerização por 40 segundos

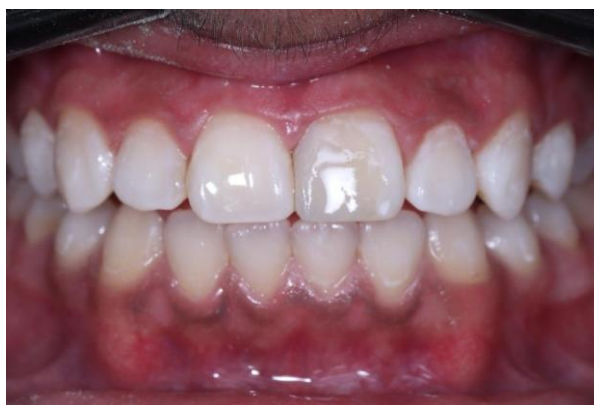
Figura 15 - Foto após segunda aplicação de Icon Infiltrant e remoção do isolamento absoluto

Na etapa final do protocolo, a ponta aplicadora da resina infiltrante foi substituída, realizando-se nova aplicação do Icon Infiltrant por 1 minuto, seguida da remoção dos excessos, fotopolimerização por 40 segundos e remoção do isolamento absoluto (Figura 15). O polimento das superfícies tratadas foi realizado em baixa rotação com o kit polidor Jiffy (Polisher Cup Taça; Ultradent, South Jordan, UT, EUA), seguindo a sequência das taças verde, amarela e branca. Para obtenção de lisura e brilho final, utilizou-se disco de feltro Diamond Flex (FGM; Joinville, SC, Brasil) associado à pasta de polimento Diamond Polish (Ultradent, South Jordan, UT, EUA) (Figura 16).

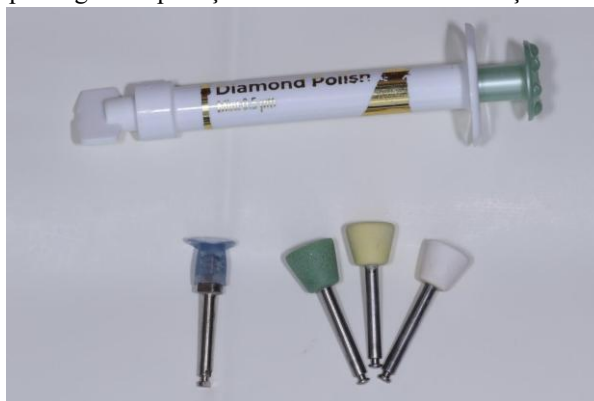
Figura 16 - Foto do material de acabamento e polimento

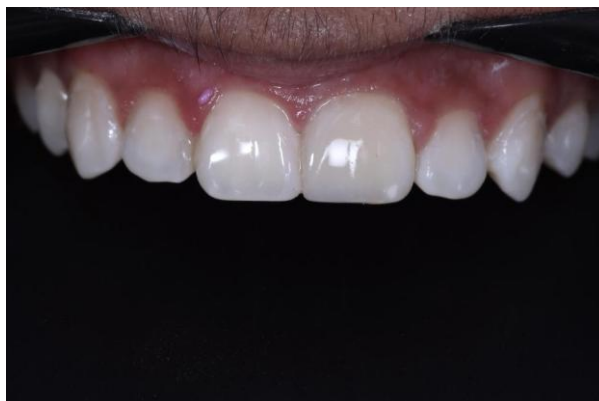
Figura 17 - Foto após 24 horas da aplicação do ICON e ajuste de cor da restauração do elemento 21

Após 24 horas, o paciente retornou ao consultório odontológico para acompanhamento clínico e realização de ajustes na restauração classe IV do elemento 21 (Figura 17). Após 03 meses da aplicação da resina infiltrante, o paciente retornou ao consultório para acompanhamento. Notou-se estabilidade da cor e resultado estético, sem regressão das lesões de mancha branca nos elementos tratados (Figura 18).

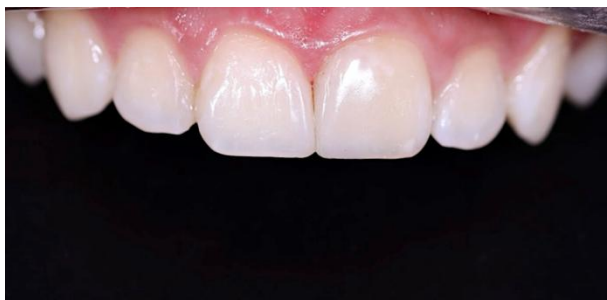
Figura 18 - Foto após 03 meses da aplicação do infiltrante
